Rehabilitering av Segeråga i Rødøy og Meløy kommune

Kristin Brekke Klausen
Vannområdekoordinator
Vannområde Ranfjorden og Rødøy/Lurøy

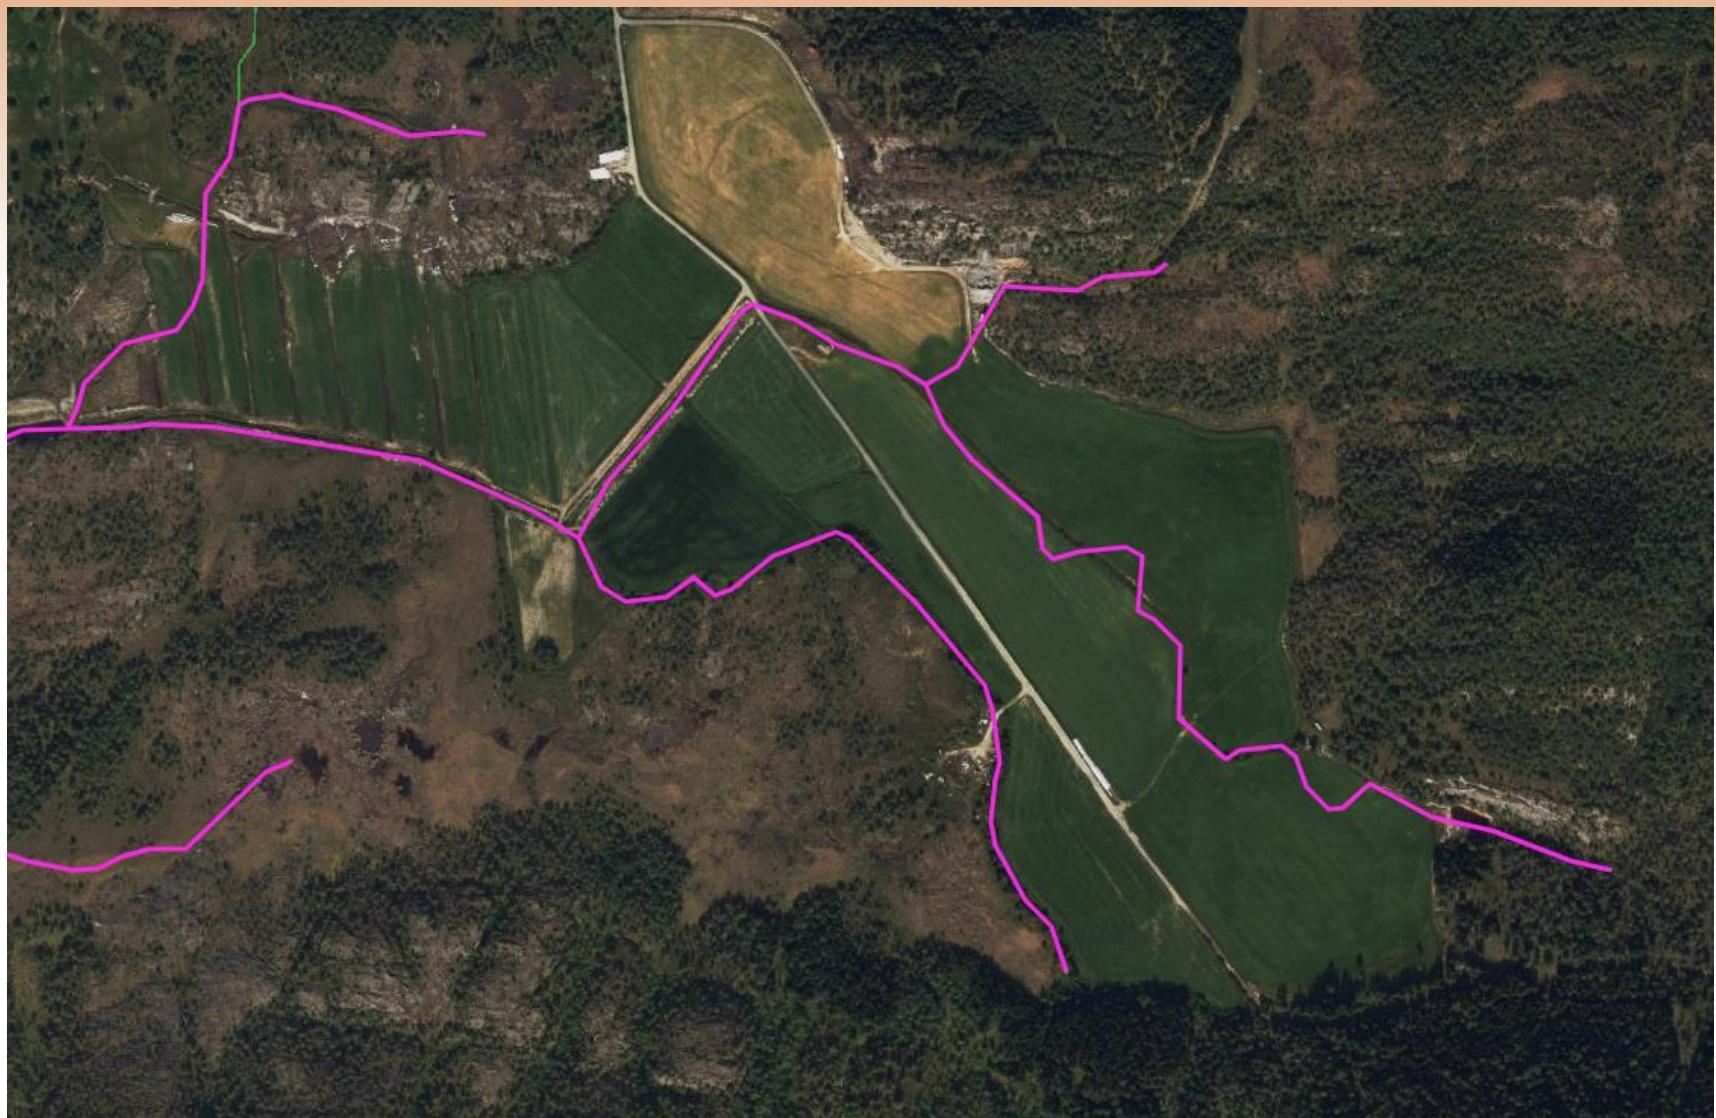
Drenering og oppdyrkning av myrene i øvre deler av nedbørsfeltet

Oppdyrkning av skog- og myrområder kan ha medført økt tilførsel og transport av sand

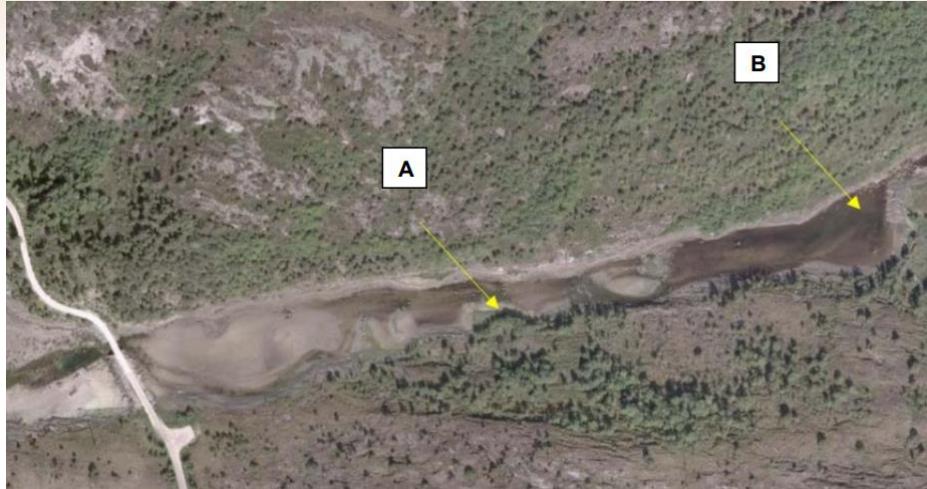
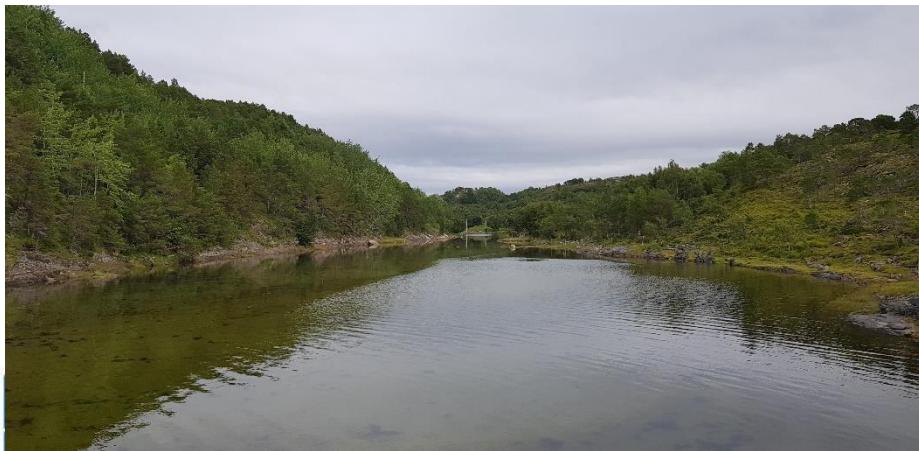
Tiltak ved avsnitt A1

- A: Terskel etablert for å heve vannstanden noe, øke ferskvannsinnholdet i vannet og utvide oppholdsområder (dybde)
 - Ble ødelagt i vinter
 - Må vurdere om den skal utbedres
- B: Uttrauing av finstoff og sand

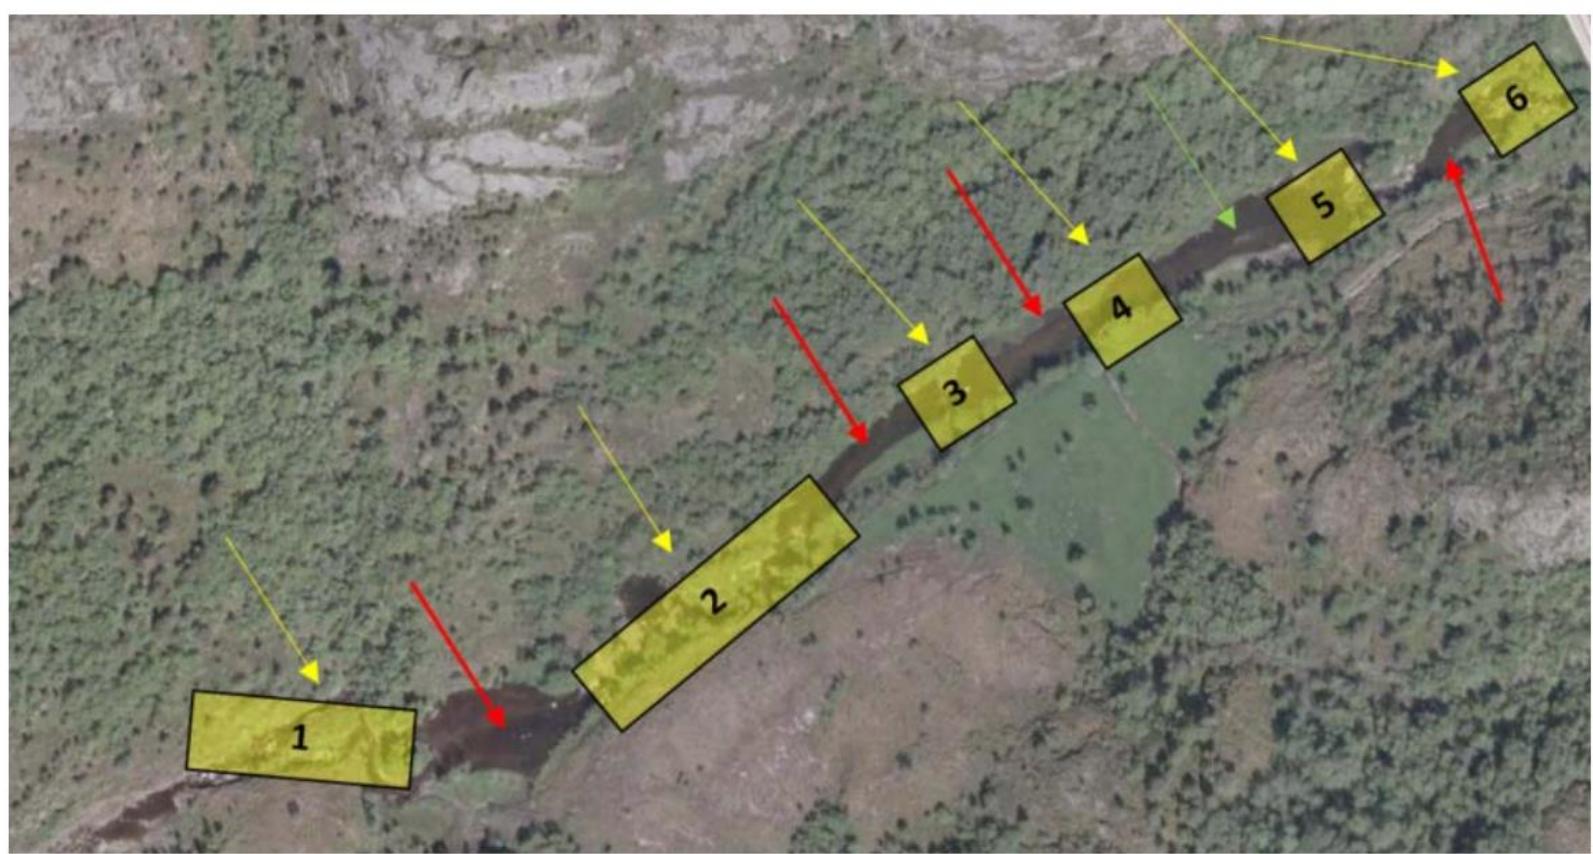
Figur 12. Elveavsnitt A2. Partier for tilførsel av gytesubstrat (Gule områder 1-6) og roligere lønepartier for uttrauing av finstoff (rød pil).

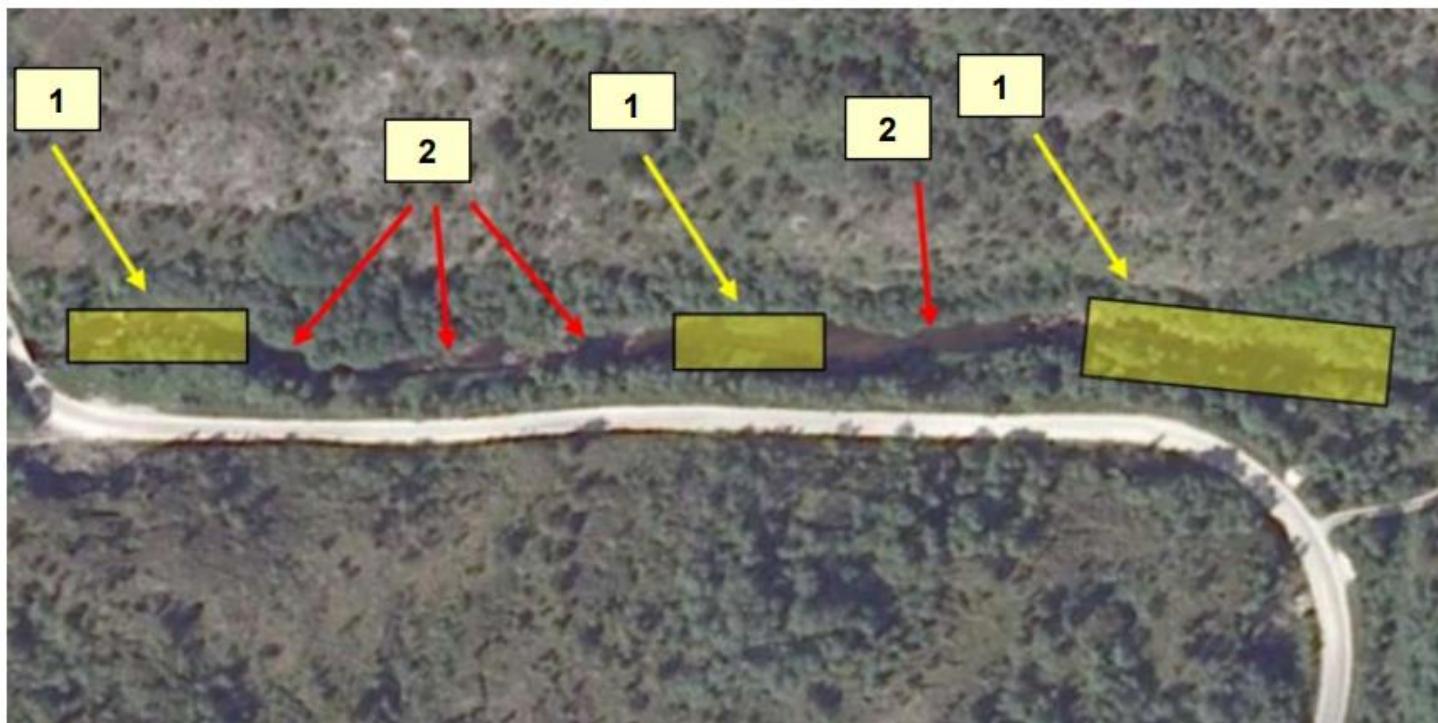
Figur 19. Elveavsnitt B1. Gule felt/piler angir potensielle og eksisterende gyteområder. Rød piler peker på dypere områder med sakteflytende vannhastighet, som bør traues ut for sand og finstøff.

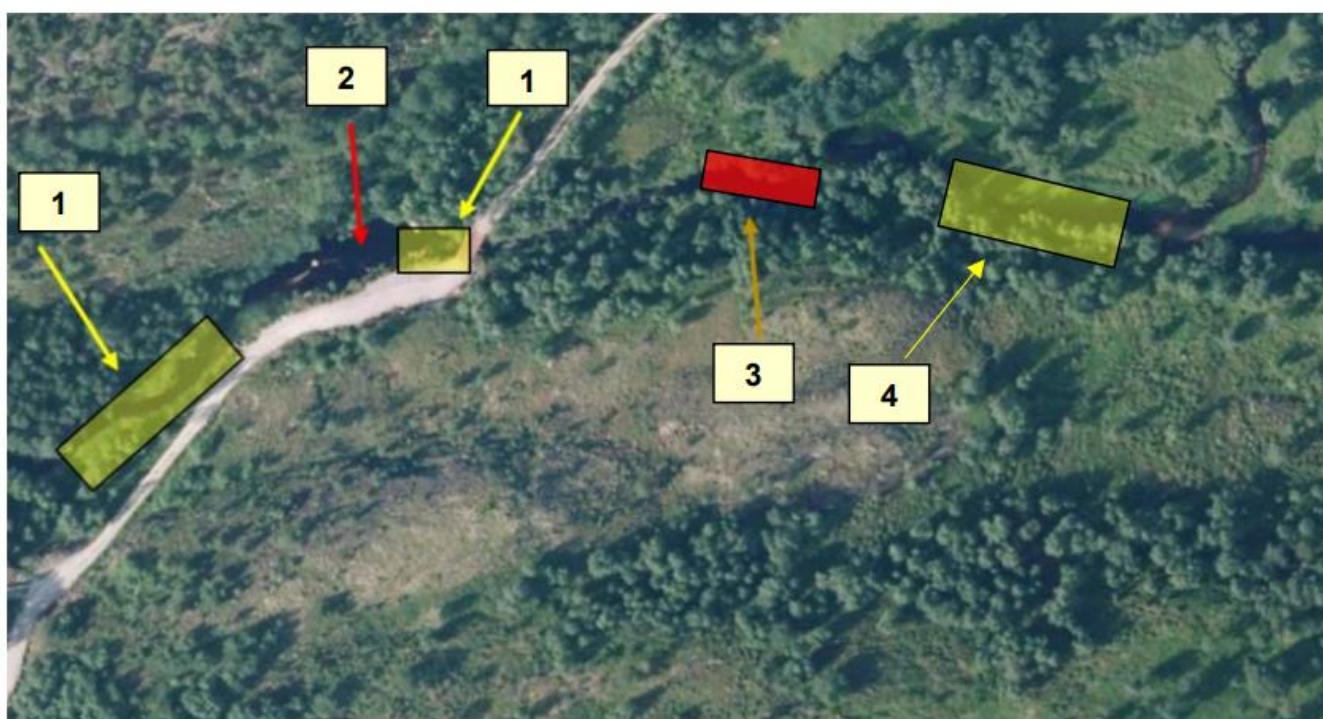
Figur 20. Elveavsnitt B2. Gule piler angir felt med potensielle og eksisterende gyteområder. Rød pil peker på tidligere dyp kulp med sakteflytende vannhastighet, som bør traues ut for sand og finstoff. Oransje felt og pil merket 3 angir område med stor erosjonsproblematikk og graving langs elvesider.

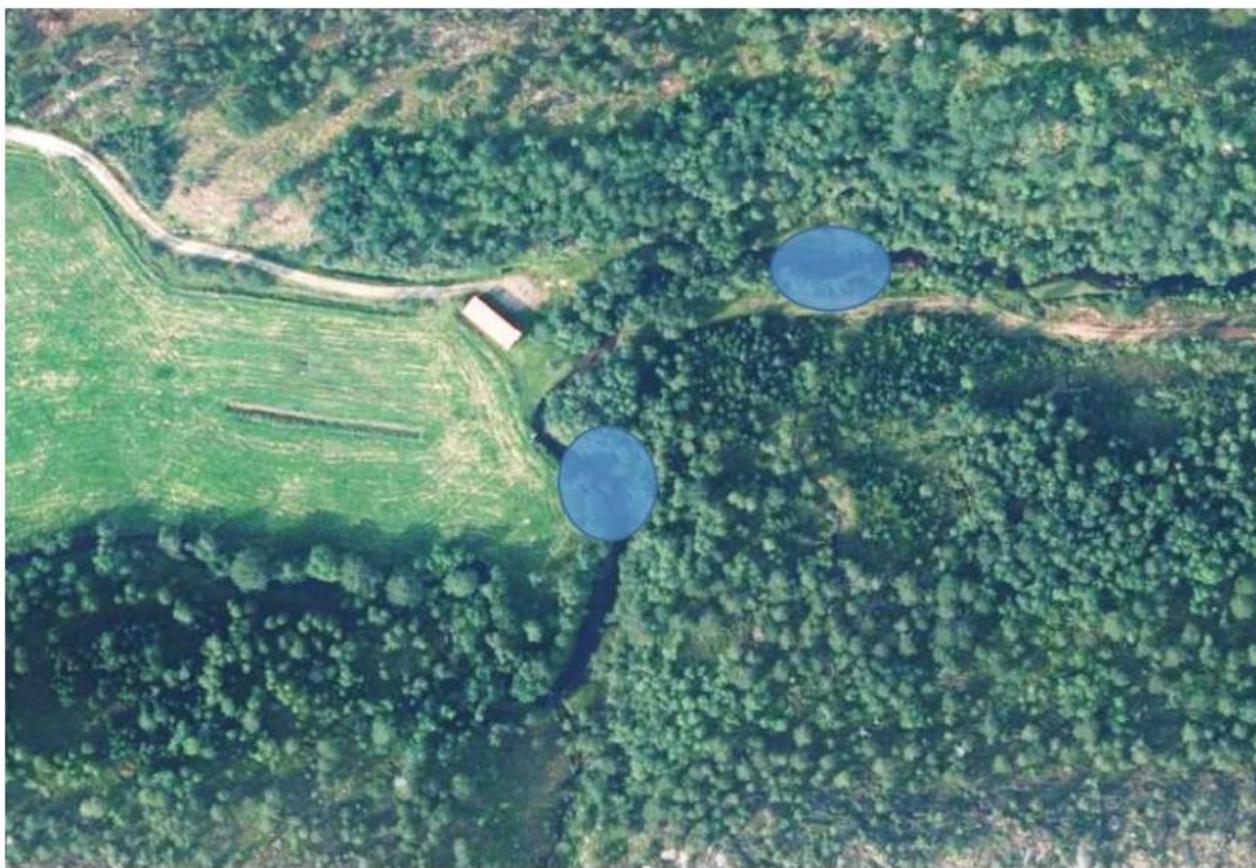
Figur 32. Anlegging av sedimentasjonsbassenger oppstrøms og nedstrøms traktorveikrysning, i skillet mellom elveavsnitt E og F.

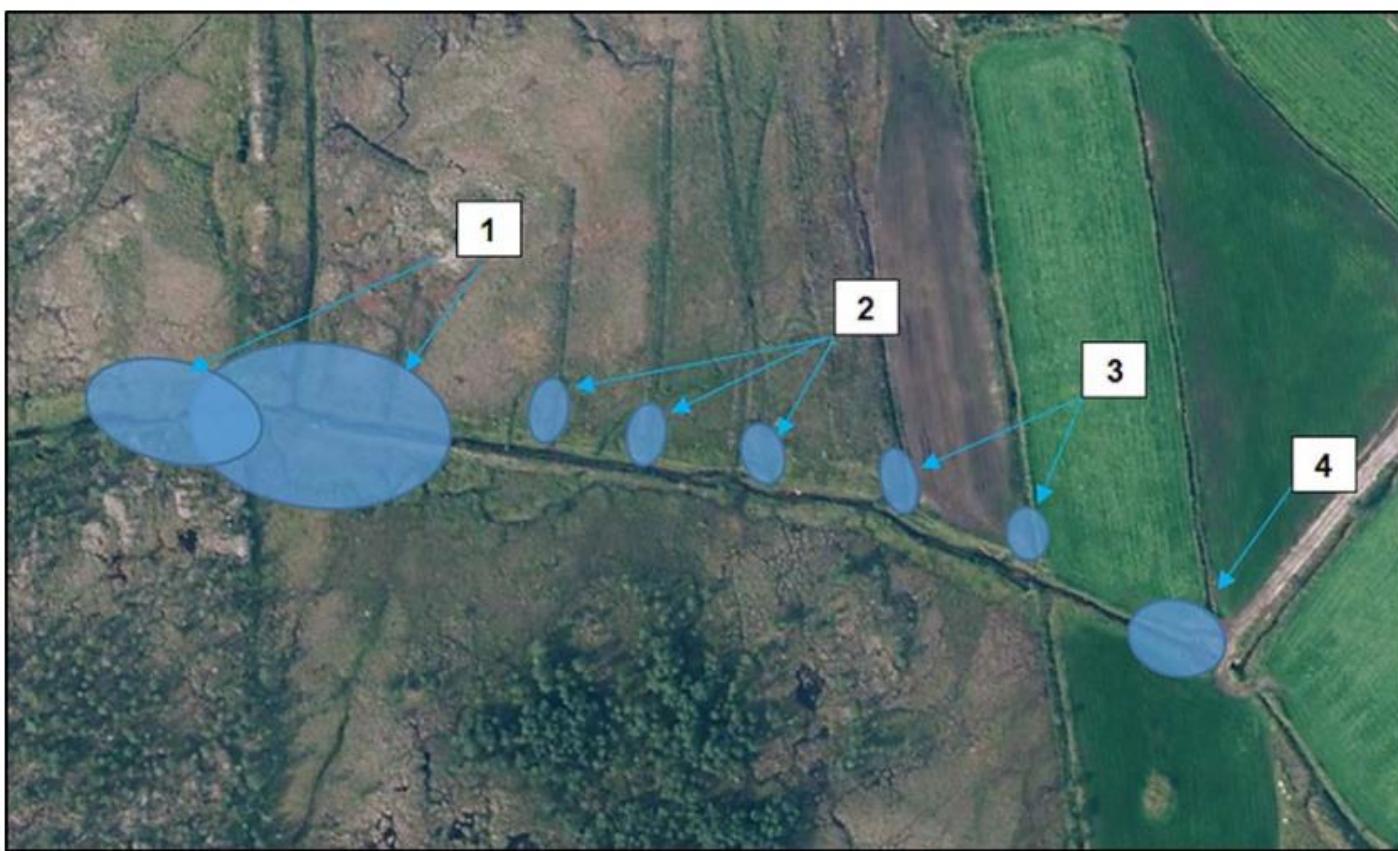
Figur 42. Flyfoto av elveavsnitt G1. Sedimentasjonsbassenger. Skisse over partier med utgravde bassenger i ulik størrelse i hoved vassdraget og mindre fangdammer i dremsgrøfter.

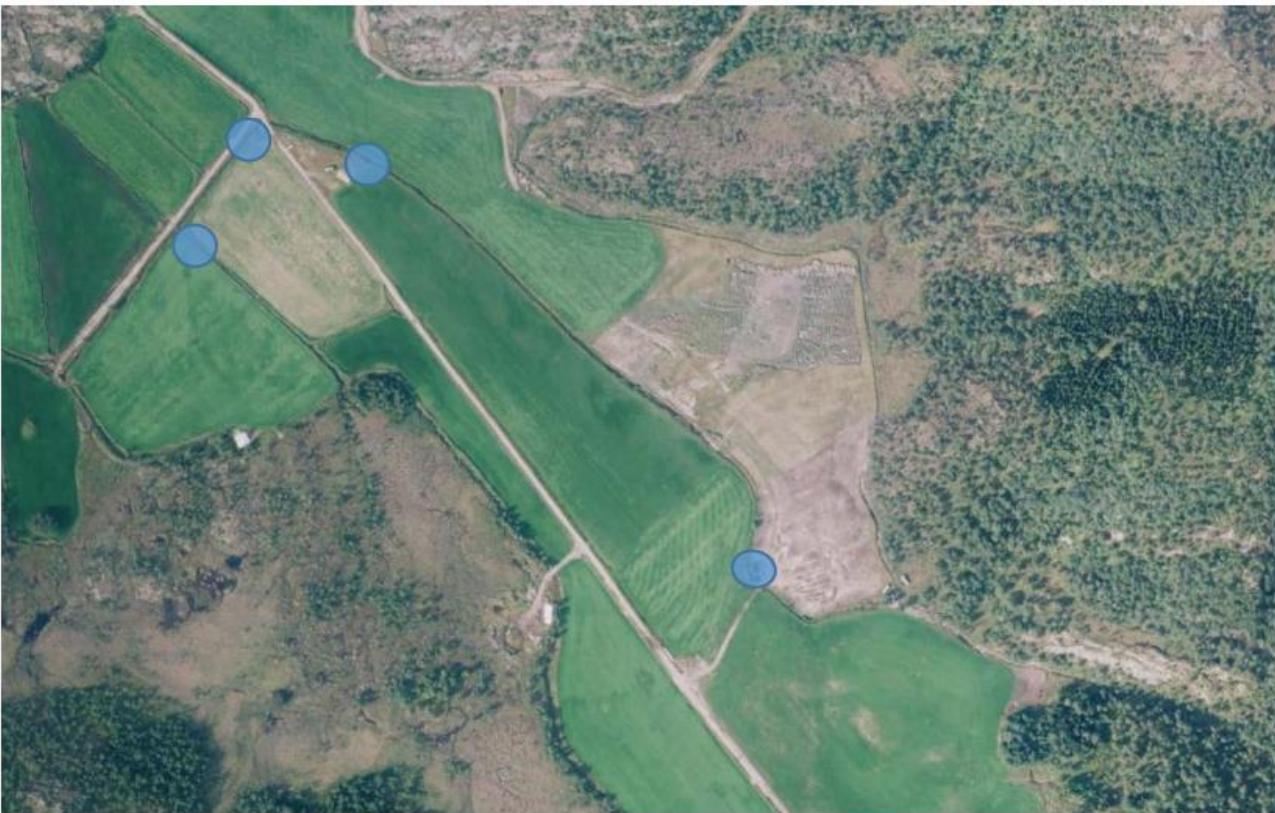
Figur 43. Flyfoto av elveavsnitt G2. Blå markeringer viser forslag til punkter i vassdragsområdet hvor det kan være aktuelt å etablere mindre fangdammer. Bassenger utformes i ulik størrelse; noe større i hovedvassdraget og mindre fangdammer knyttet til drengsgrøfter (før samløp med hovedelva).
