# Evaluering av tiltak mot pukkellaks i Norge 2025

Nasjonal kompetansegruppe for tiltak mot pukkellaks

Evaluering av tiltak mot pukkellaks i Norge i 2025. Nasjonal kompetansegruppe for tiltak mot pukkellaks.  
M-3187 | 2026

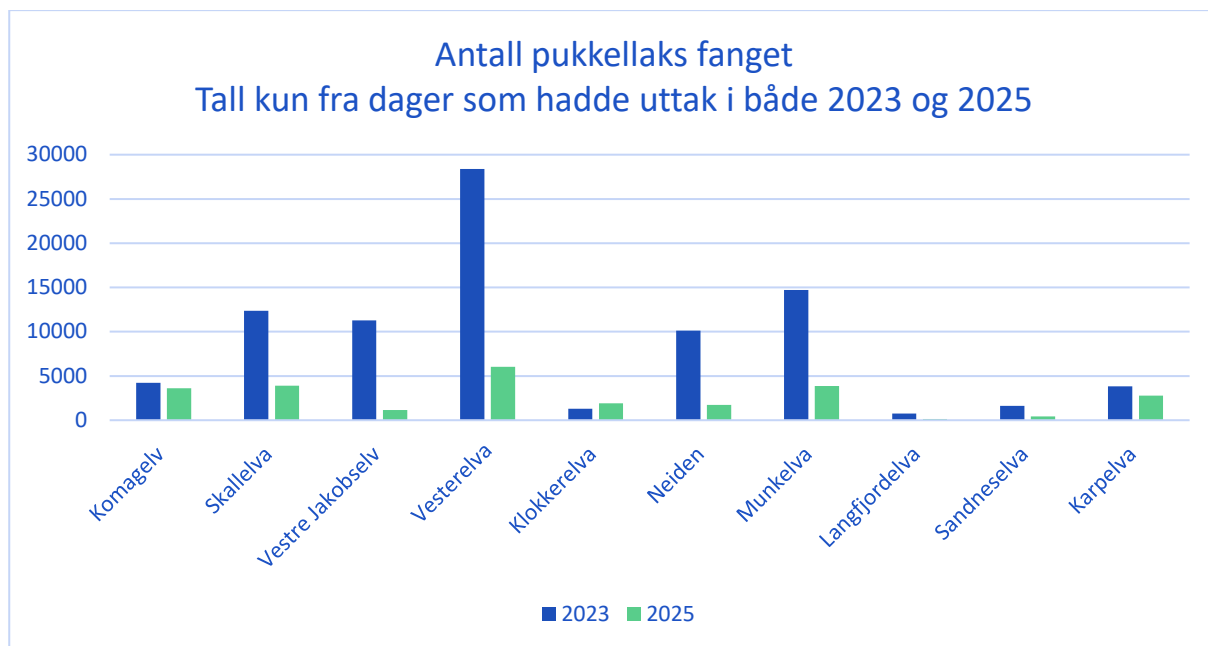
Figur 2.2. Når vi kun bruker tall fra dager der det var drift i både 2023 og 2025 opprettholdes mønsteret som viser nedgang fra 2023 til 2025 i alle elvene utenom Klokkelva. Bergebyelva og Grense Jakobselv er utelatt fordi det ikke ble gjort uttak med fiskefelle der.

Fangsttinnssatsen er ikke lik i disse fire årene, hverken med tanke på redskapsbruk eller tidsperiode. Selv om redskapsbruken har vært lik i 2023 og 2025, så er tidsperioden for felledrift påvirket av senere vårflom i 2025. For å undersøke nærmere om nedgangen i Figur 2.1 er reell har vi i Figur 2.2 korrigert tallene slik at vi kun tar med dager der det var drift i både 2023 og 2025 i den enkelte elv.

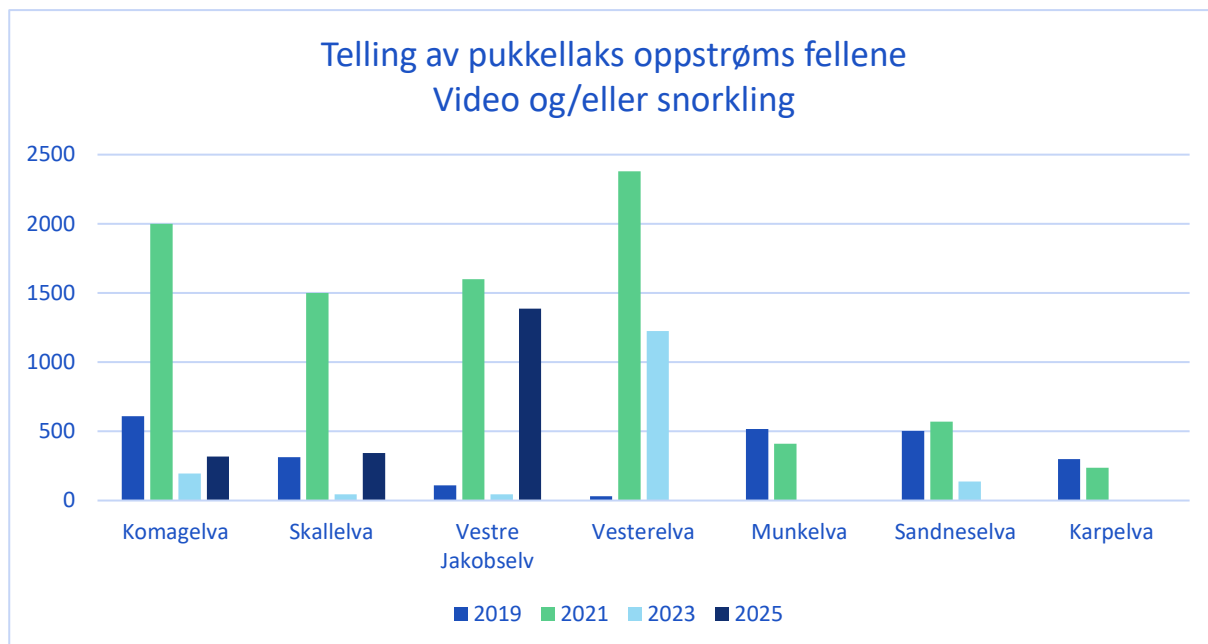
Figur 2.3. Telling av pukkellaks i elvene. I 2023 og 2025 representerer tallene pukkellaks oppstrøms fiskefellene i disse elvene.

Siden fellene kom i drift senere i 2025 sammenlignet med 2023, kan det ha medført at mer pukkellaks kom seg opp i elvene før fellene kom i drift. I noen elver er det gjort tellinger ved video og/eller snorkling oppstrøms fellene. Tellingene med video er gjort gjennom hele sesongen, mens snorkling er gjort på omtrent samme dato i august i den enkelte elv. Disse tellingene viser at særlig i Vestre Jakobselv var det mye mer pukkellaks som kom seg opp i elva i 2025 sammenlignet med 2023, men det var også en økning i Komagelva og Skallelva. Dette skyldes hovedsakelig langvarig vårflo i elvene som drenerer fra Varangerhalvøya. Dette skjedde ikke i Vesterelva eller i Sør-Varanger, der fellene kom i drift før pukkellaksen begynte oppvandringen, både i 2023 og 2025 (se Figur 2.3).

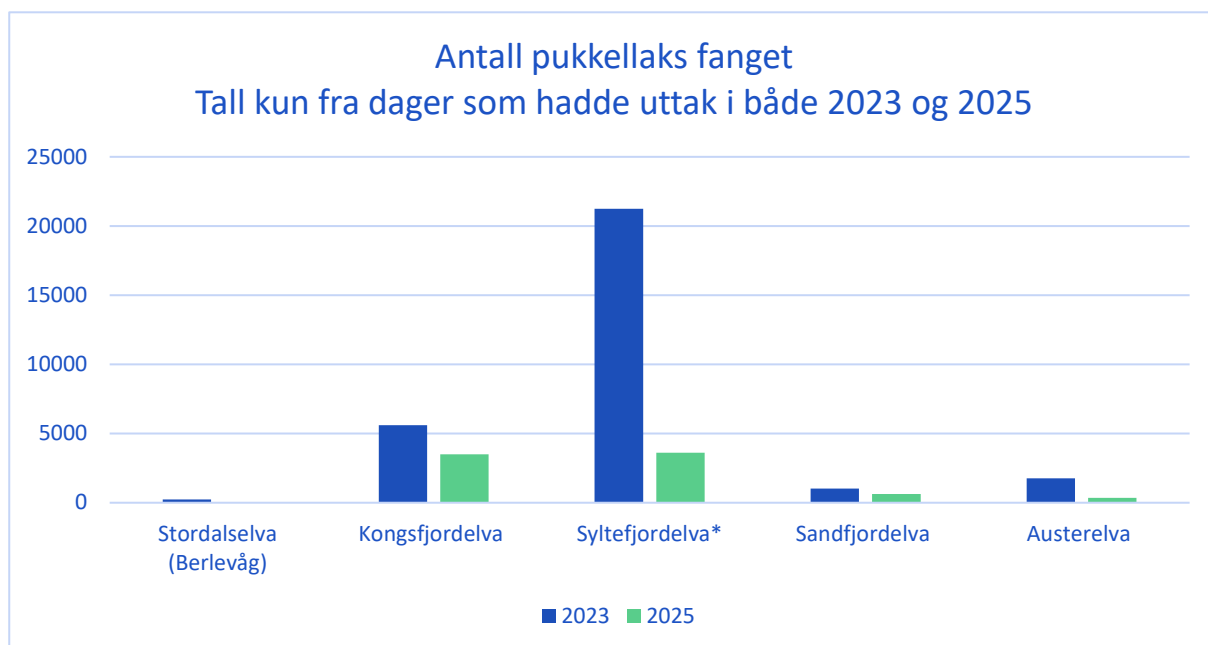
Figur 2.6. Når vi kun bruker tall fra dager der det var drift av fellene både i 2023 og 2025 opprettholdes mønsteret som viser nedgang fra 2023 til 2025 i alle elvene der det var felle i begge år. Tallene i denne figuren inkluderer ikke sportsfiske, men der det var tiltak med andre metoder enn felle er dette inkludert.

Driftsperioden er ikke lik i 2023 kontra 2025. I Figur 2.6 har vi kun inkludert tall innenfor periodene der det har vært drift av fellene i begge år i den enkelte elv. Også da viser tallene en nedgang. Dette er mest fremtredende i Syltefjordelva.

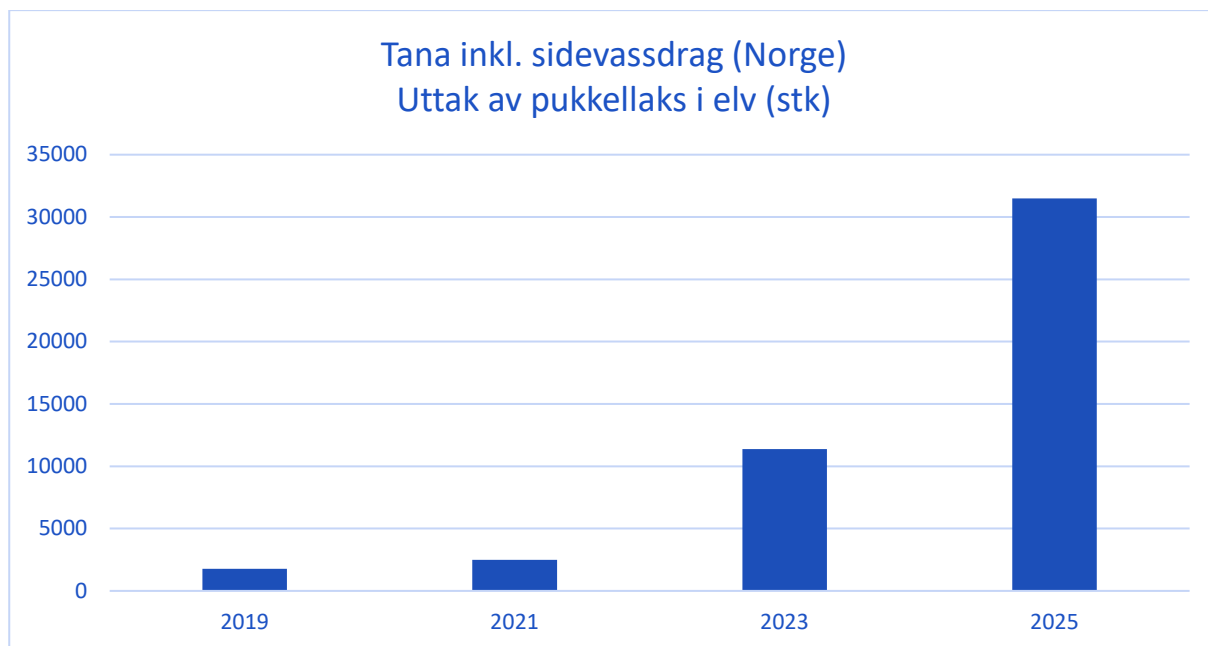
Figur 2.8. Uttak av pukkellaks i Tanaelva med sideelver på norsk side.

I Tanavassdraget var det feller i hovedløpet og i sideelven Máskejohka i 2023. I 2025 ble det konstruert en ny felle på en ny lokalitet i hovedløpet, mens fella i Máskejohka ble beholdt. Det ble også gjort uttak med garn i Luftjok. Samlet uttak i Tanavassdraget vises i Figur 2.8. Tallene fra 2019 og 2021 gjelder uttak med garn, not og stengsel.

Tallene fra Tanaelva med sideelver viser en betydelig økning i fangsten av pukkellaks fra 2023 til 2025. Økningen i fangst gjenspeiler med stor sikkerhet ikke en økning i forekomsten av pukkellaks. I begge disse årene har det vært telling av oppvandrende fisk i hovedløpet oppstrøms fella, ved hjelp av sonar og video. Data fra disse tellingene viser at økningen i fangst skyldes en mer effektiv felle i 2025 kontra 2023. I 2023 ble det fanget 7666 pukkellaks i fiskefella, mens det ble estimert at 170 000 individer passerte sonaren oppstrøms (Report from the Tana/Teno Monitoring and Research Group 1/2024). I 2025 ble det fanget 28 725 pukkellaks i fella i hovedløpet, mens antallet som passerte sonaren oppstrøms er estimert til 68 900 individer (Report from the Tana/Teno Monitoring and Research Group 1/2026 (også beskrevet i eget kapittel om fella i Tanaelva)). I sideelven Máskejohka var det en nedgang i fangsten i fiskefella fra 2567 pukkellaks i 2023 til 1297 i 2025. Her må det legges til at fella hadde en periode med opphold i driften i 2025 på grunn av et leirras som ga dårlig sikt og bekymring for fiskevelferden. Tallene fra hovedelva viser likevel at det var en reell og stor nedgang i forekomsten av pukkellaks i Tanavassdraget i 2025 kontra 2023, antakelig ca. en halvering.

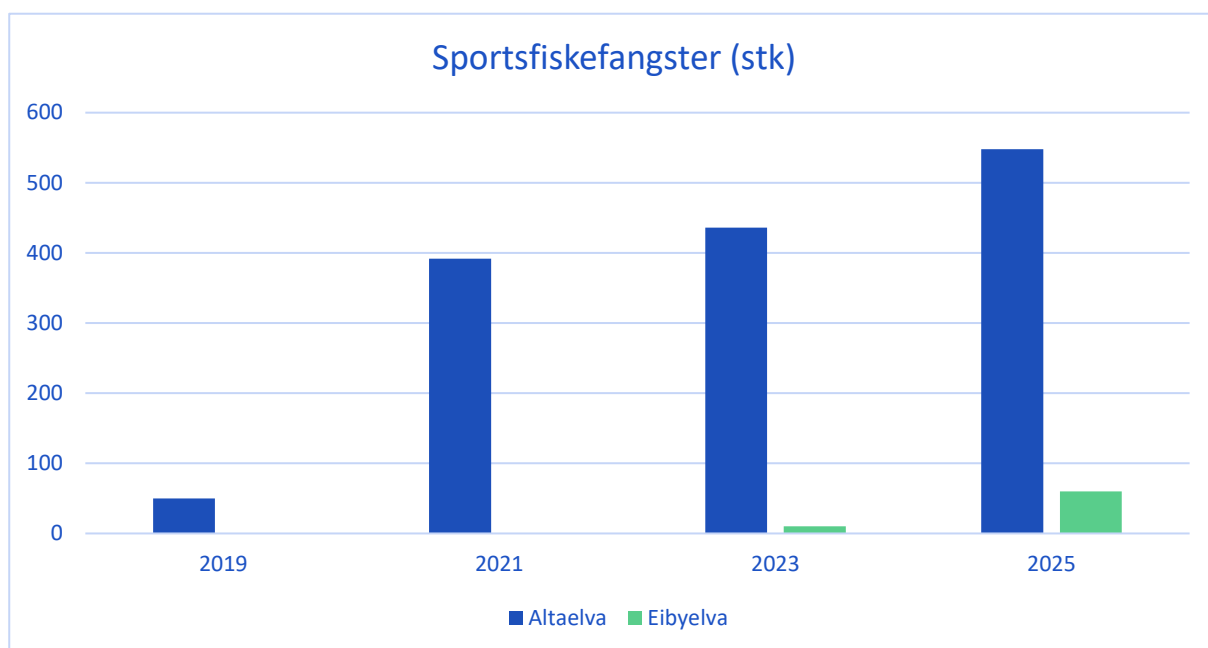
Figur

2.19. Sportsfiskefangster av pukkellaks i Altaelva og Eibyelva. Fangsttinnssatsen i Altaelva er stabil over denne perioden.

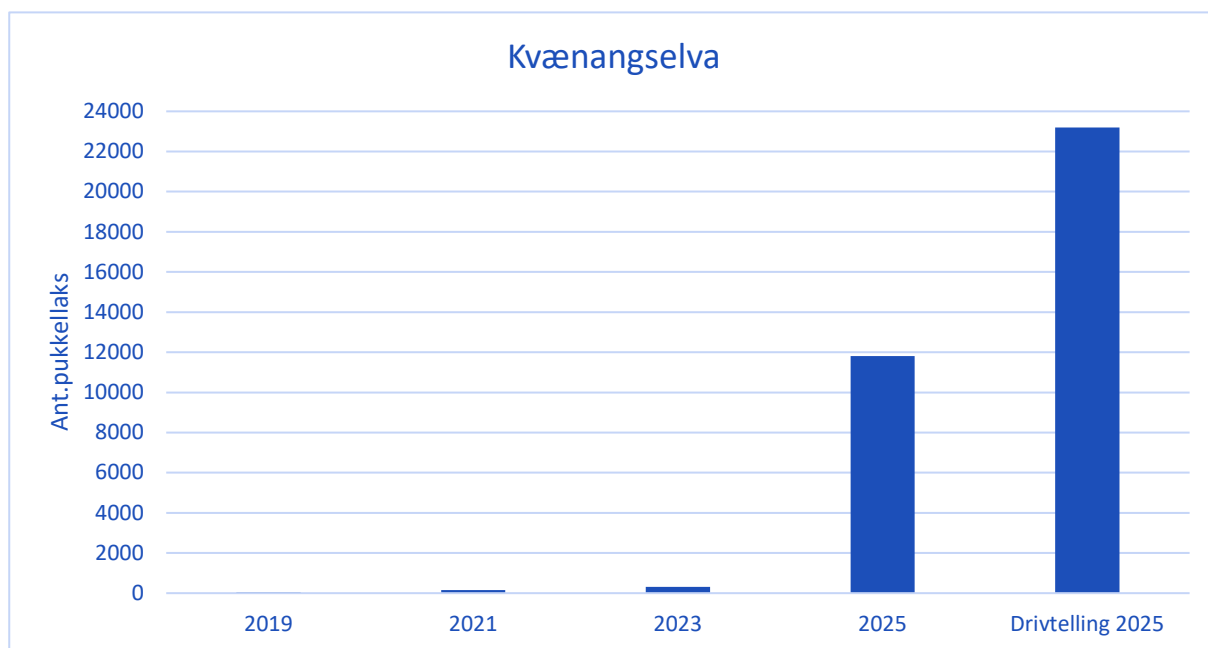
Figur 3.1. I Kvæangselva var 2025 første året med tiltaksrettet uttak av pukkellaks. Fangster fra 2019, 2021 og 2023 er tatt i sportsfisket. Kvæangselva ble også kartlagt for gytefisk av pukkellaks for første gang i 2025. Data fra sportsfisket, tiltaksrettet uttak og kartlegging viser at Kvæangselva har hatt en kraftig økning av pukkellaks.

Det har vært en kraftig økning av pukkellaks i fangsttall fra Kvæangselva (se Figur 3.1), som også har rapportert størst fangst i Troms i 2025. For at data for resterende elver i Troms skal være lesbare, fremstilles data fra Kvæningen i egen figur.

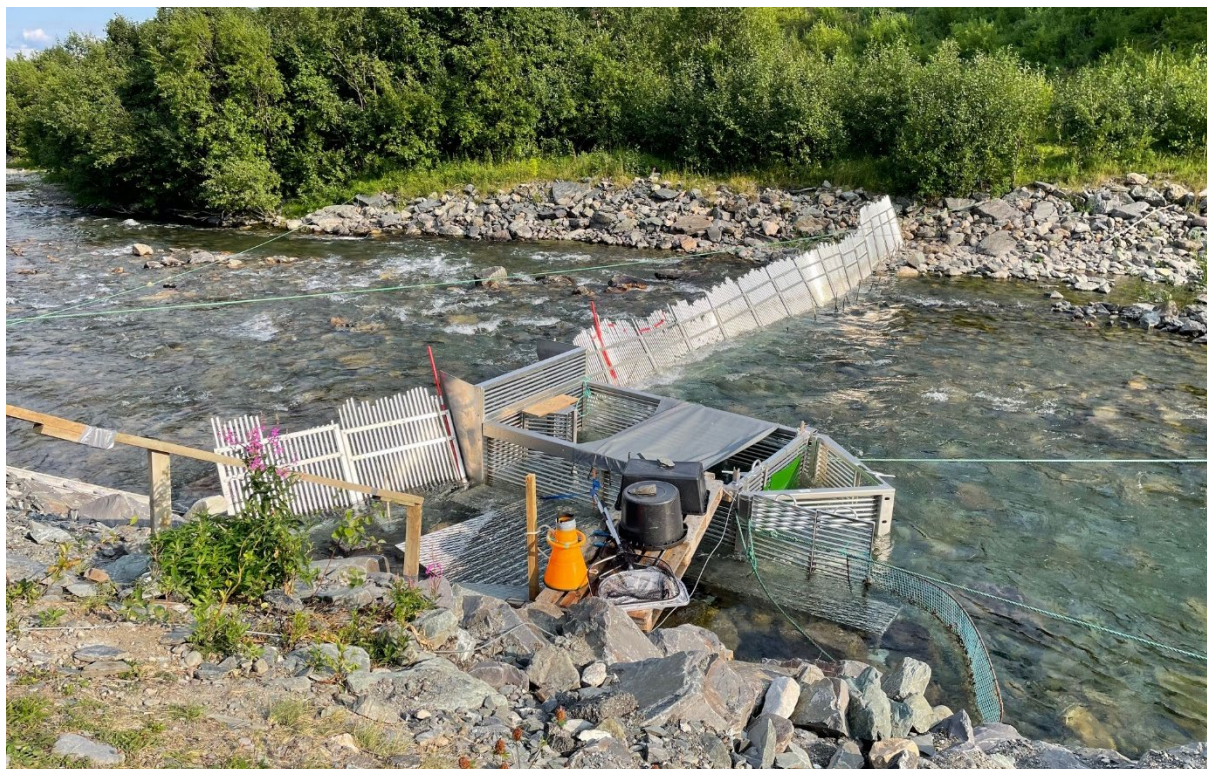
Figur 6.1. Spilefelle i Halselva. Foto: Eirik Frøiland

- Modifisere fangstburet med spiss front. Luke for utslipp av fisk bør plasseres her.
- Lage en stengeluke ved kalven som stenges ved røkting.
- Hyppigere røkting der det observeres fisk med snoteskader (kan kreve mer personell). Videoovervåking av fella vil gjøre det lettere å tilpasse røkting til behovet.

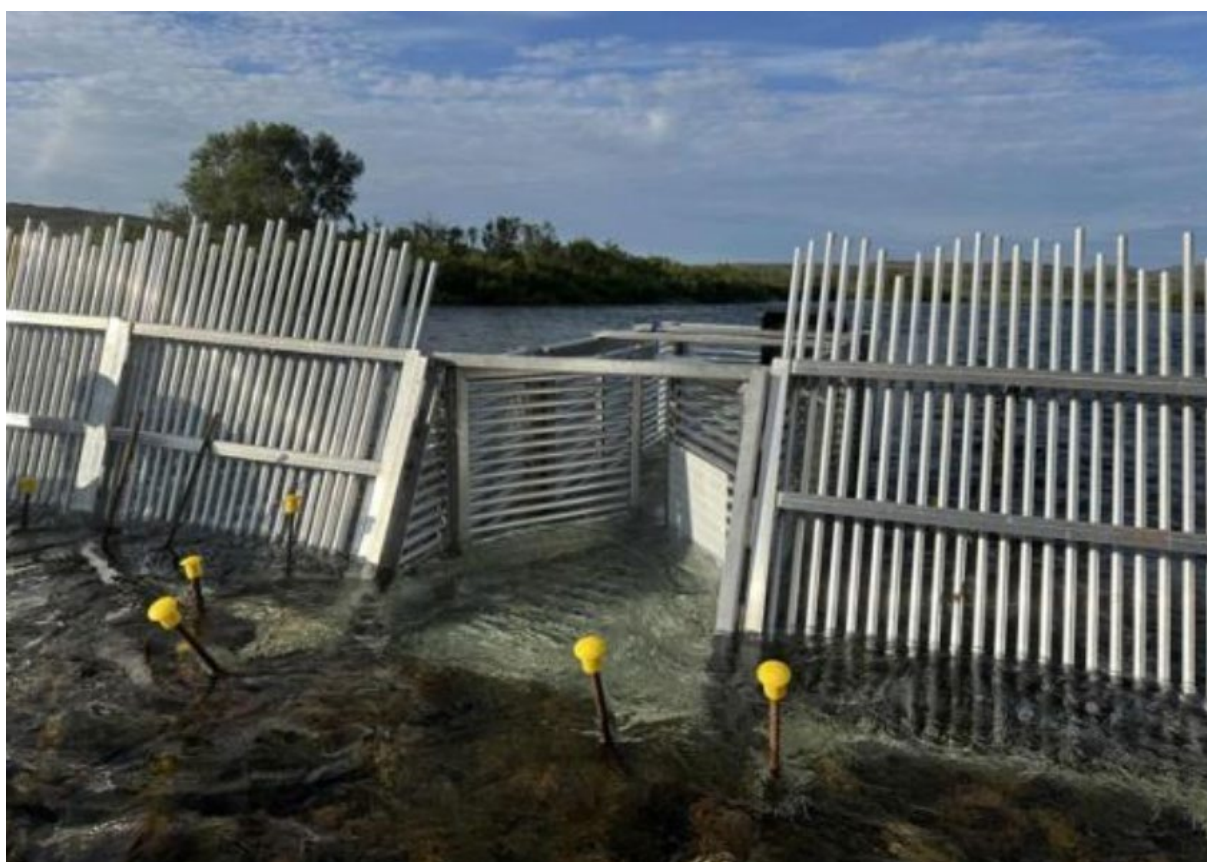
Figur 6.4. Nedvandringssluse integrert i ledegjerdet i Kongsfjordelva. Foto: Håvard Vistnes

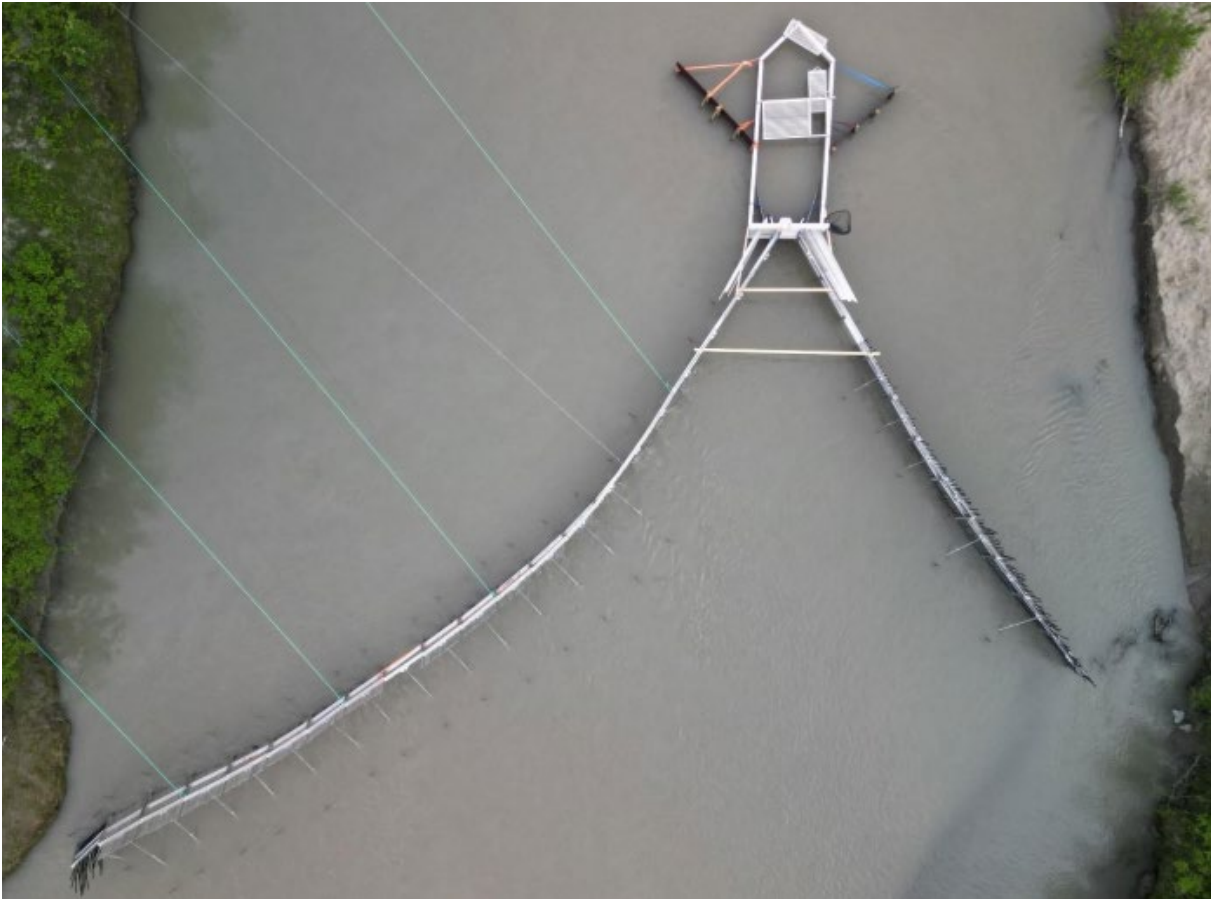
Figur 6.5. I Máskejohka var det åpninger inn mot land for å muliggjøre toveis fiskevandring. Foto: Tanavassdragets fiskeforvaltning

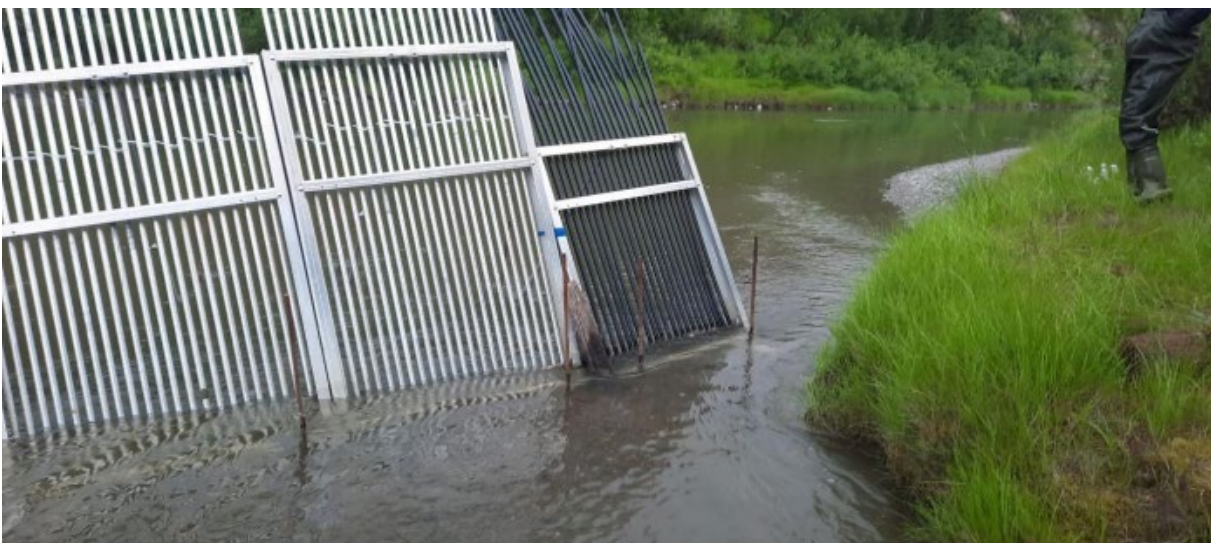
Figur 6.6. Bilde av åpningen inn mot land. Foto: Pierre Fagard.

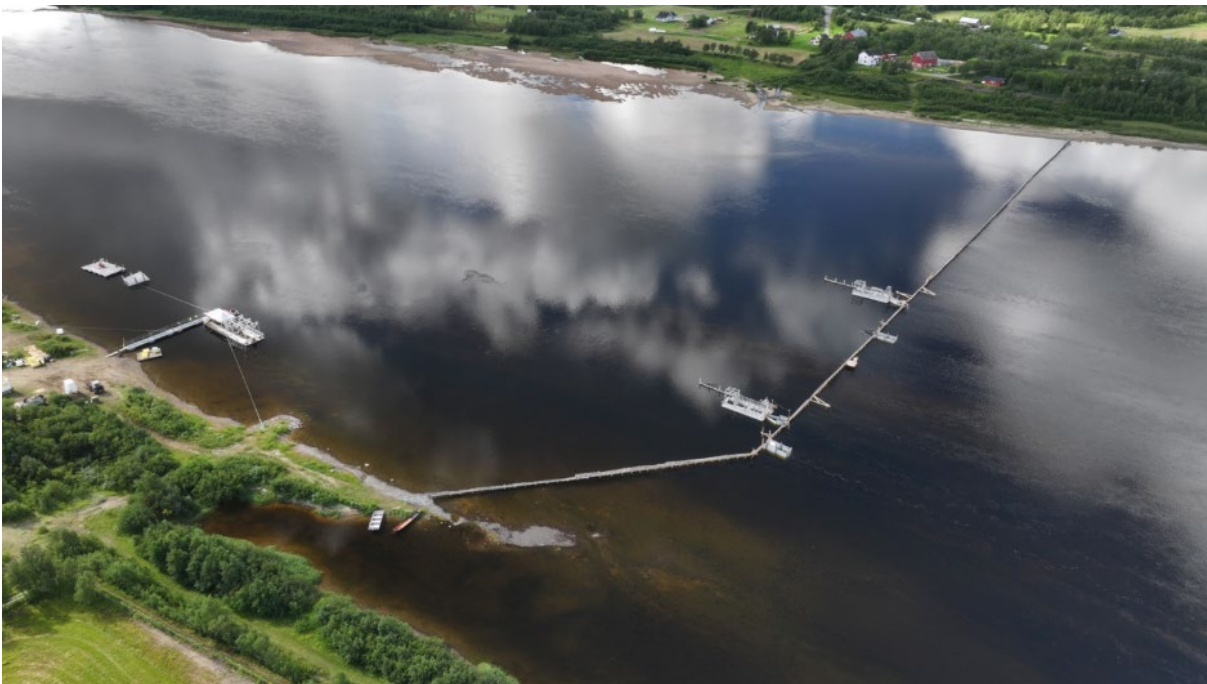
Figur 7.3. Oversiktsbilde over fangstanlegget ved Seida i 2025.

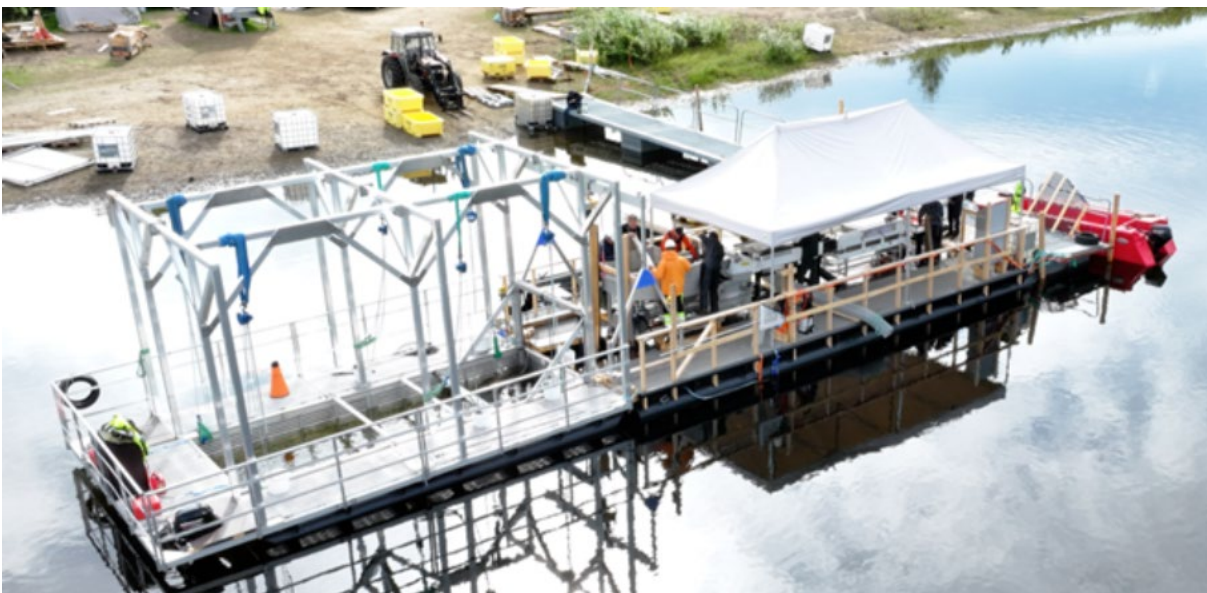
Figur 7.5. Transportflåte til venstre dokket mot slakteflåte til høyre i bildet.

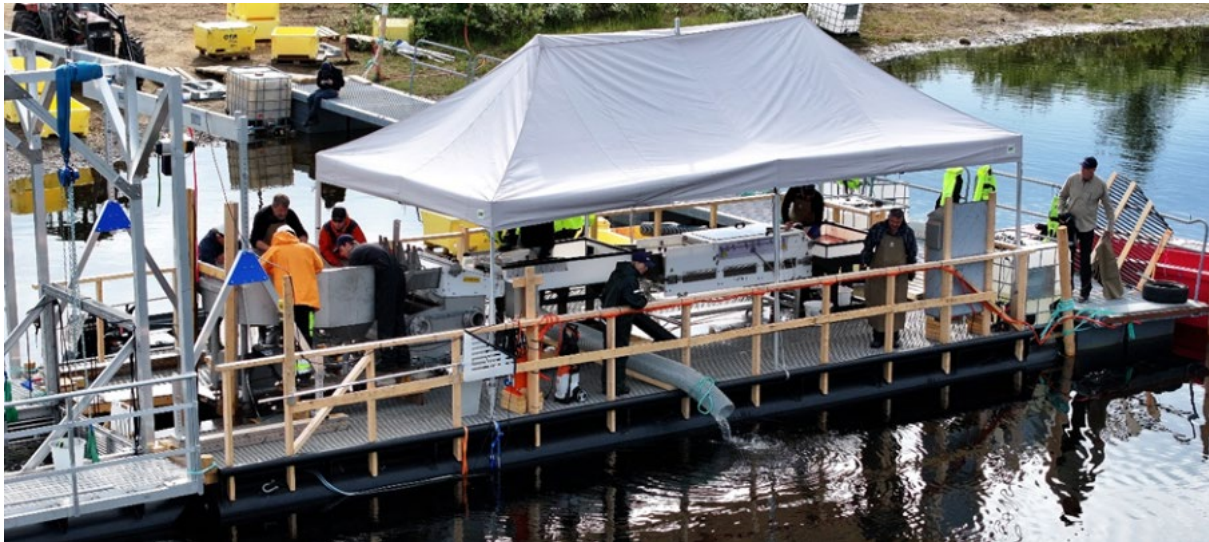
Figur 7.6. Slakteflåta.

Slakteflåta var den samme som ble benyttet i 2023 ved Seidahomen (figur 4.6) og var rigget på samme måte. Flåta var 12 m lang og 5 meter bred og hadde en landgang bestående av to kraftige flytebryggeelementer. Landgangen og flåta ble fortøyd til stolper slått ned i elvebunnen. Akter på flåta var det montert en liten bukkekran med en elektrisk kjettingtalje for løfting av en våthov som går i en brønn helt akter. Denne ble fylt med passe mengde fisk og vann før den ble løftet opp så fisken kunne overføres til en ensretter som førte fisken med hodet først over i en elektrisk bedøver. Utsortering av stedegen fisk skjedde i ensretteren. Denne fisken ble sluppet fri gjennom et rør direkte ut til elva. Røret kan ses midt på Figur 7.6.

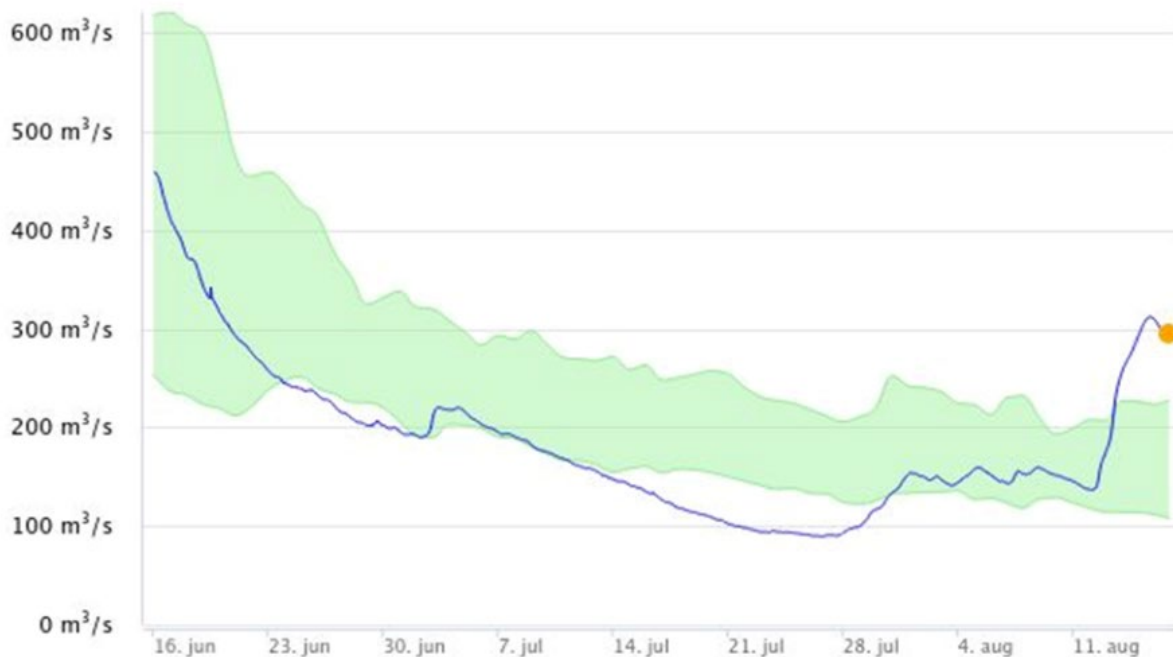
Figur 7.7. Vannføring ved Polmak 16. juni til 16. august. Det grønne feltet i figuren viser vannføringer mellom 25 og 75 percentilen. Data hentet fra Sildre, NVE.

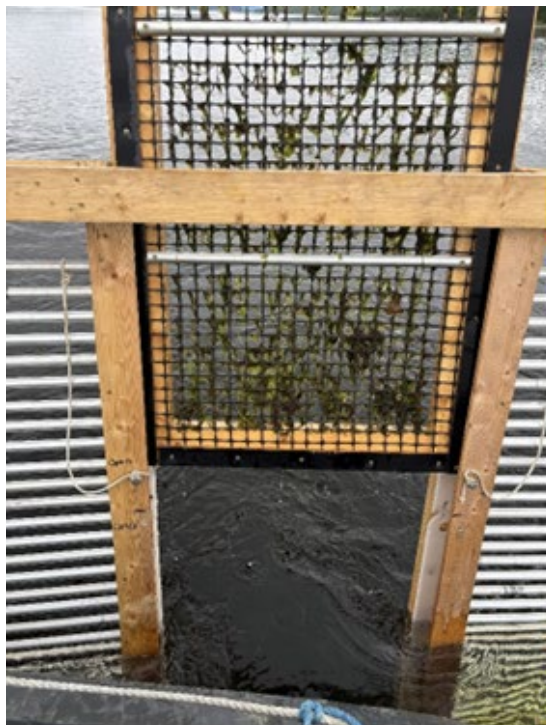
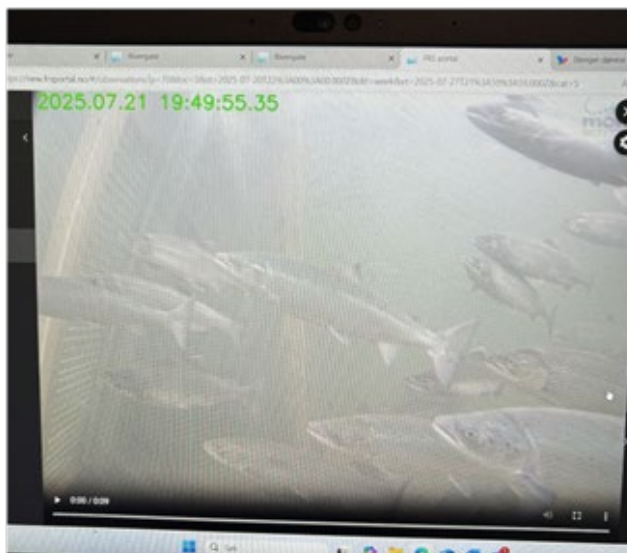
Figur 7.9. Forbislippingsluke til venstre og videoovervåkning med bilde av atlantehavslaks på vei opp gjennom luka.

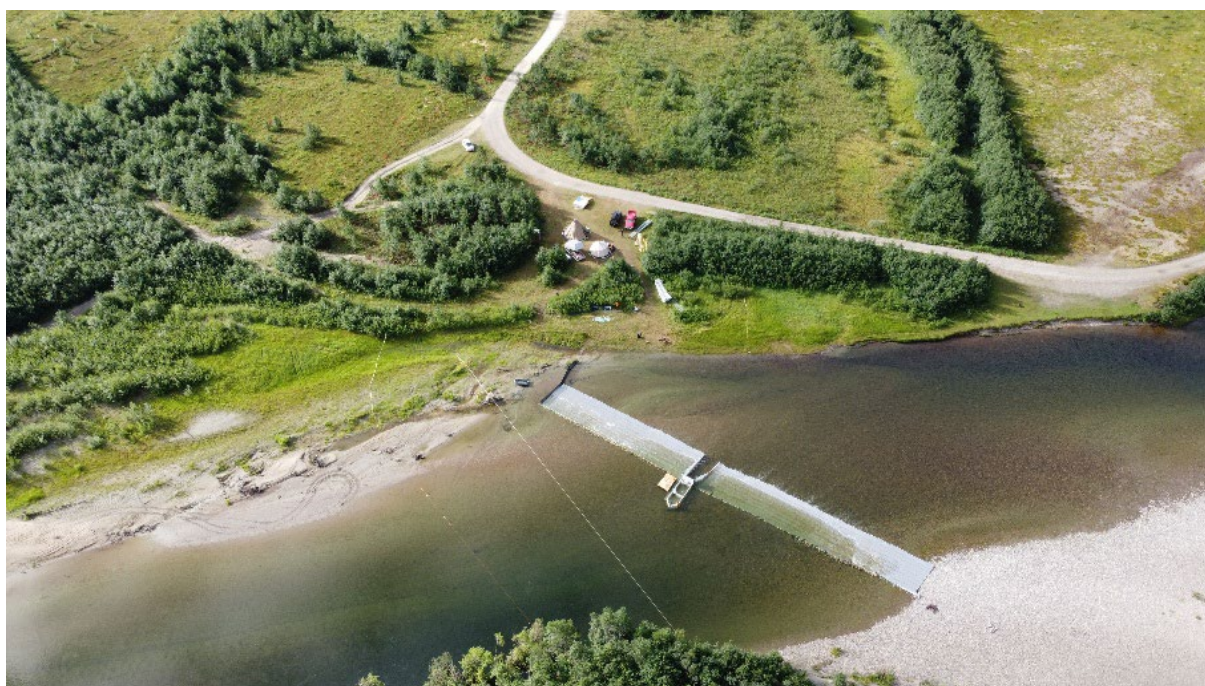
Figur 8.3. Dronefoto av komplett pukkellaksfella i Lakselva. Foto: Jan Henrik Hætta

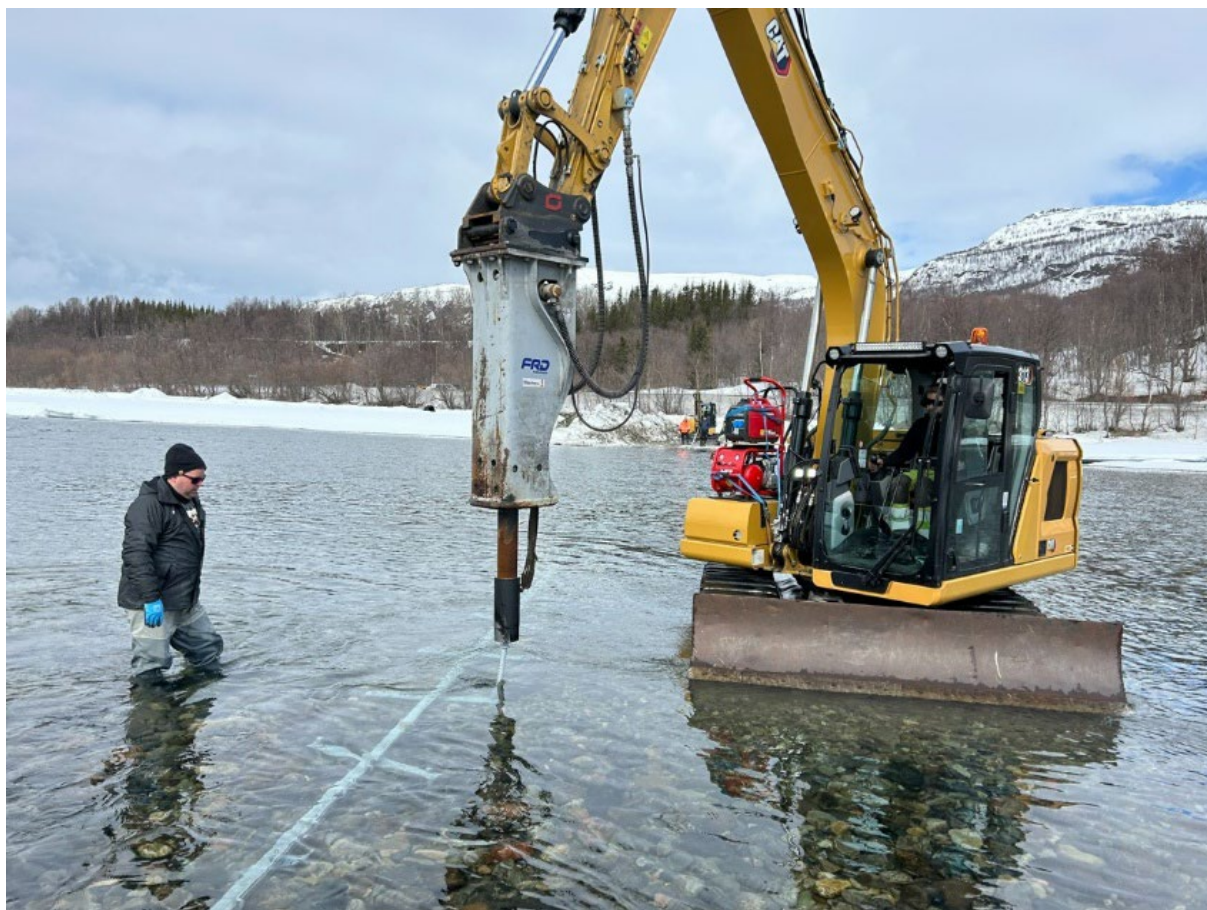
Figur 8.4. Forankring av bunnskinne ved hjelp av gravemaskin med pigghammer

Ved etableringen av fella, legger man en bunnskinne på tvers av elveløpet. Denne forankres i elvebunnen med store nagler. Videre er bunnskinnen utstyrt med «øyne» som det tres en stålvaier gjennom. Vaieren festes på land på hver side, og i vaieren hekter man på flyteristene ved hjelp av enkle krokar på flyteristelementene. Flyteristelementene er kun festet i krokene, og elementene beveger seg fritt opp og ned avhengig av vannstand. Videre vil flyteristene presses under vann uten å skade konstruksjonen, i tilfelle et større tre eller andre elementer kommer flytende med vannstrømmen.

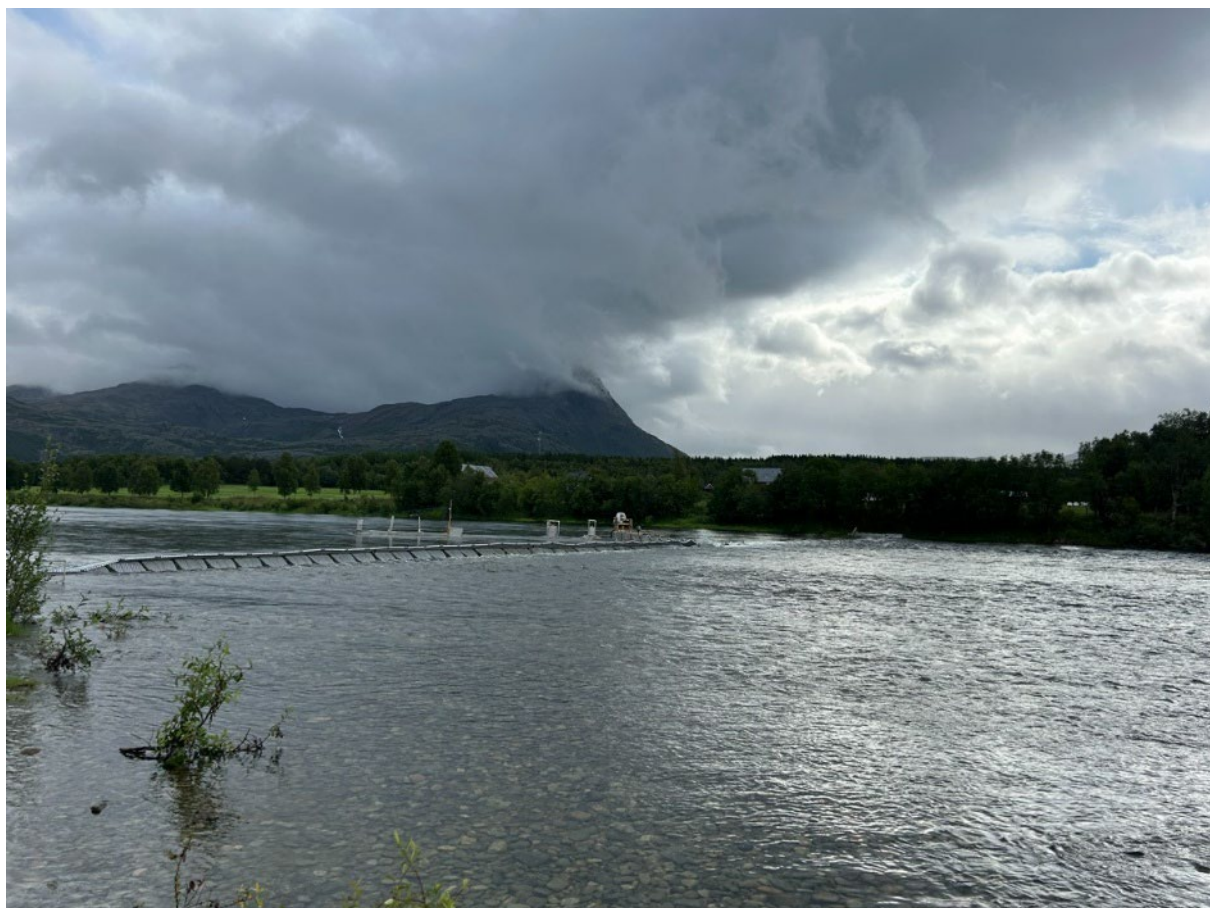
Figur 8.5. På dette bildet ser man at flyteristene over mot motsatt bredd ikke har tilstrekkelig med oppdrift når vannstanden har nådd et visst nivå. Foto: Reisa Elvelag

Når det gjelder utstyrets holdbarhet, påpeker Reisaelva at de synes plasten fremstår sprø, og at de ved flere anledninger opplevde at den sprakk når fella ble demontert. Denne tilbakemeldingen er ikke mottatt fra de andre elvene. Videre skriver Reisaelva at krokene som benyttes til å hekte flyteristene fast i bunnvaieren ikke er produsert i syrefast materiale, og vil ruste over tid.

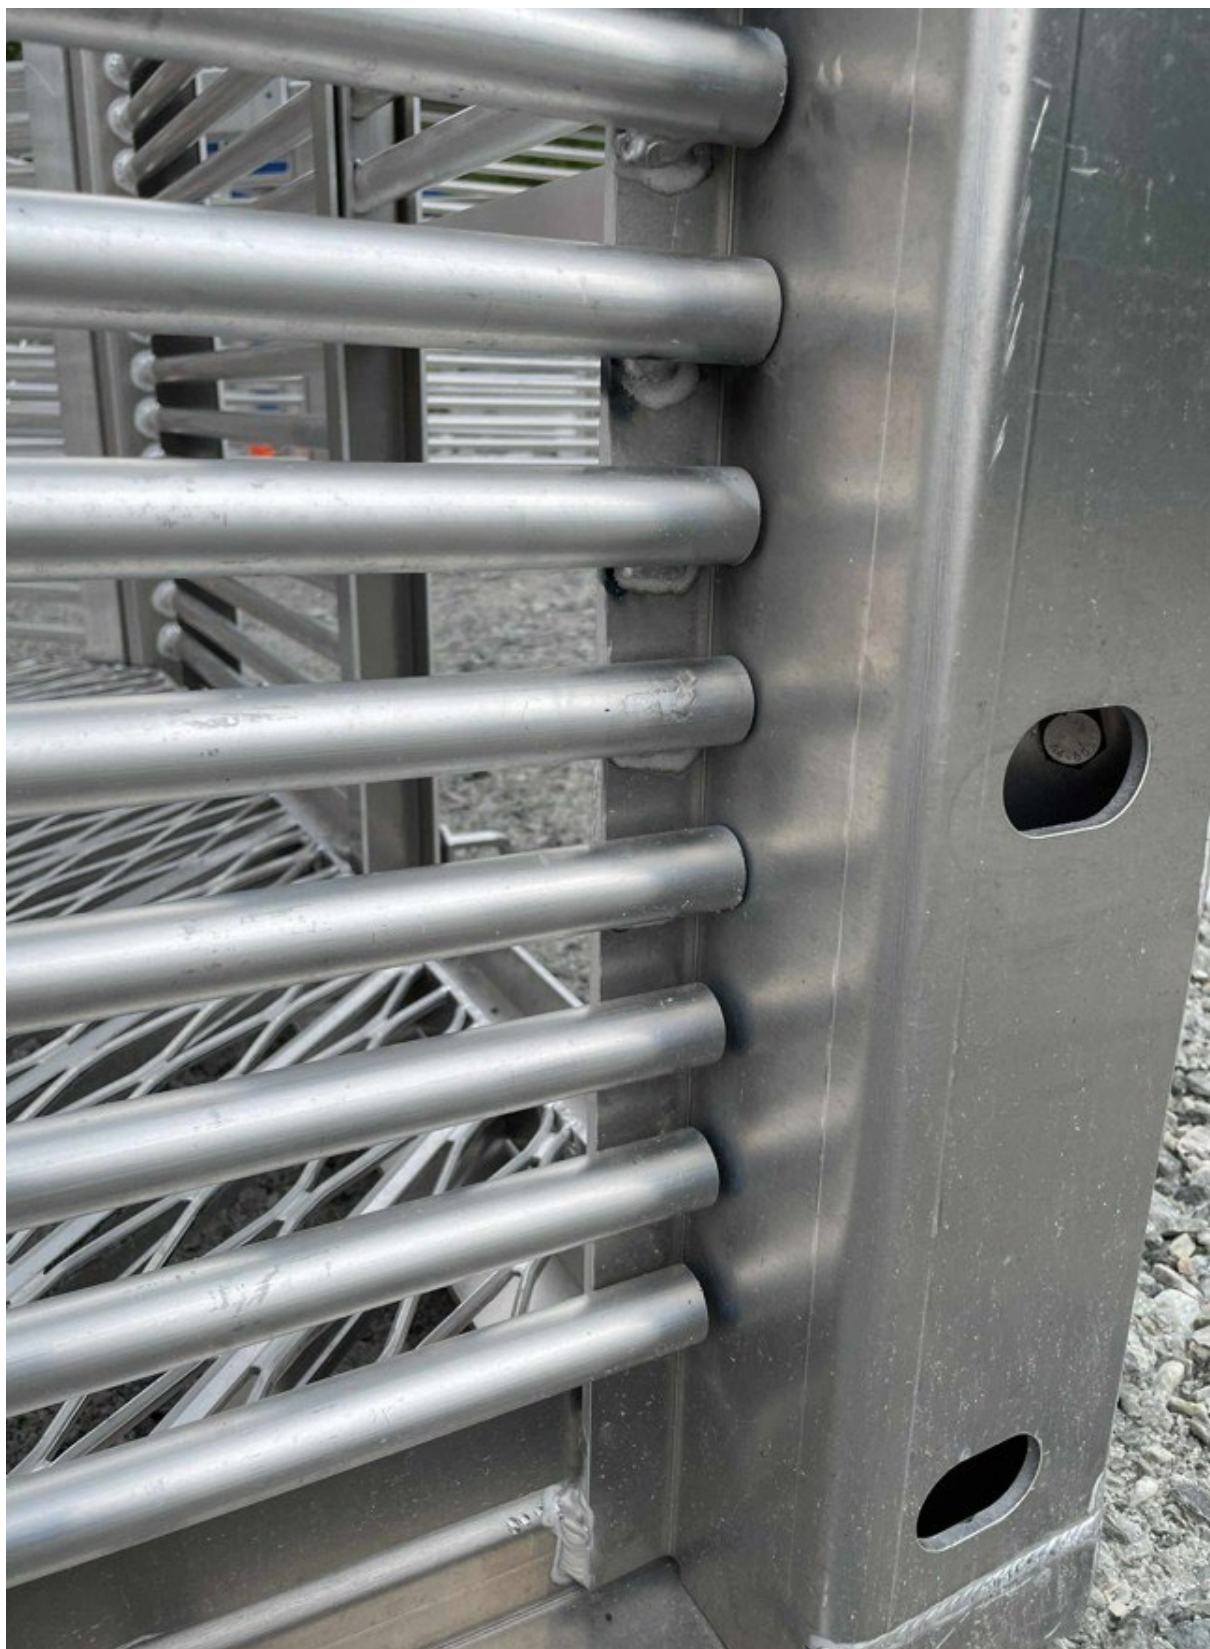
Figur 8.6. Dårlig sveis på spiler i fangstbur. Foto: Reisa Elvelag

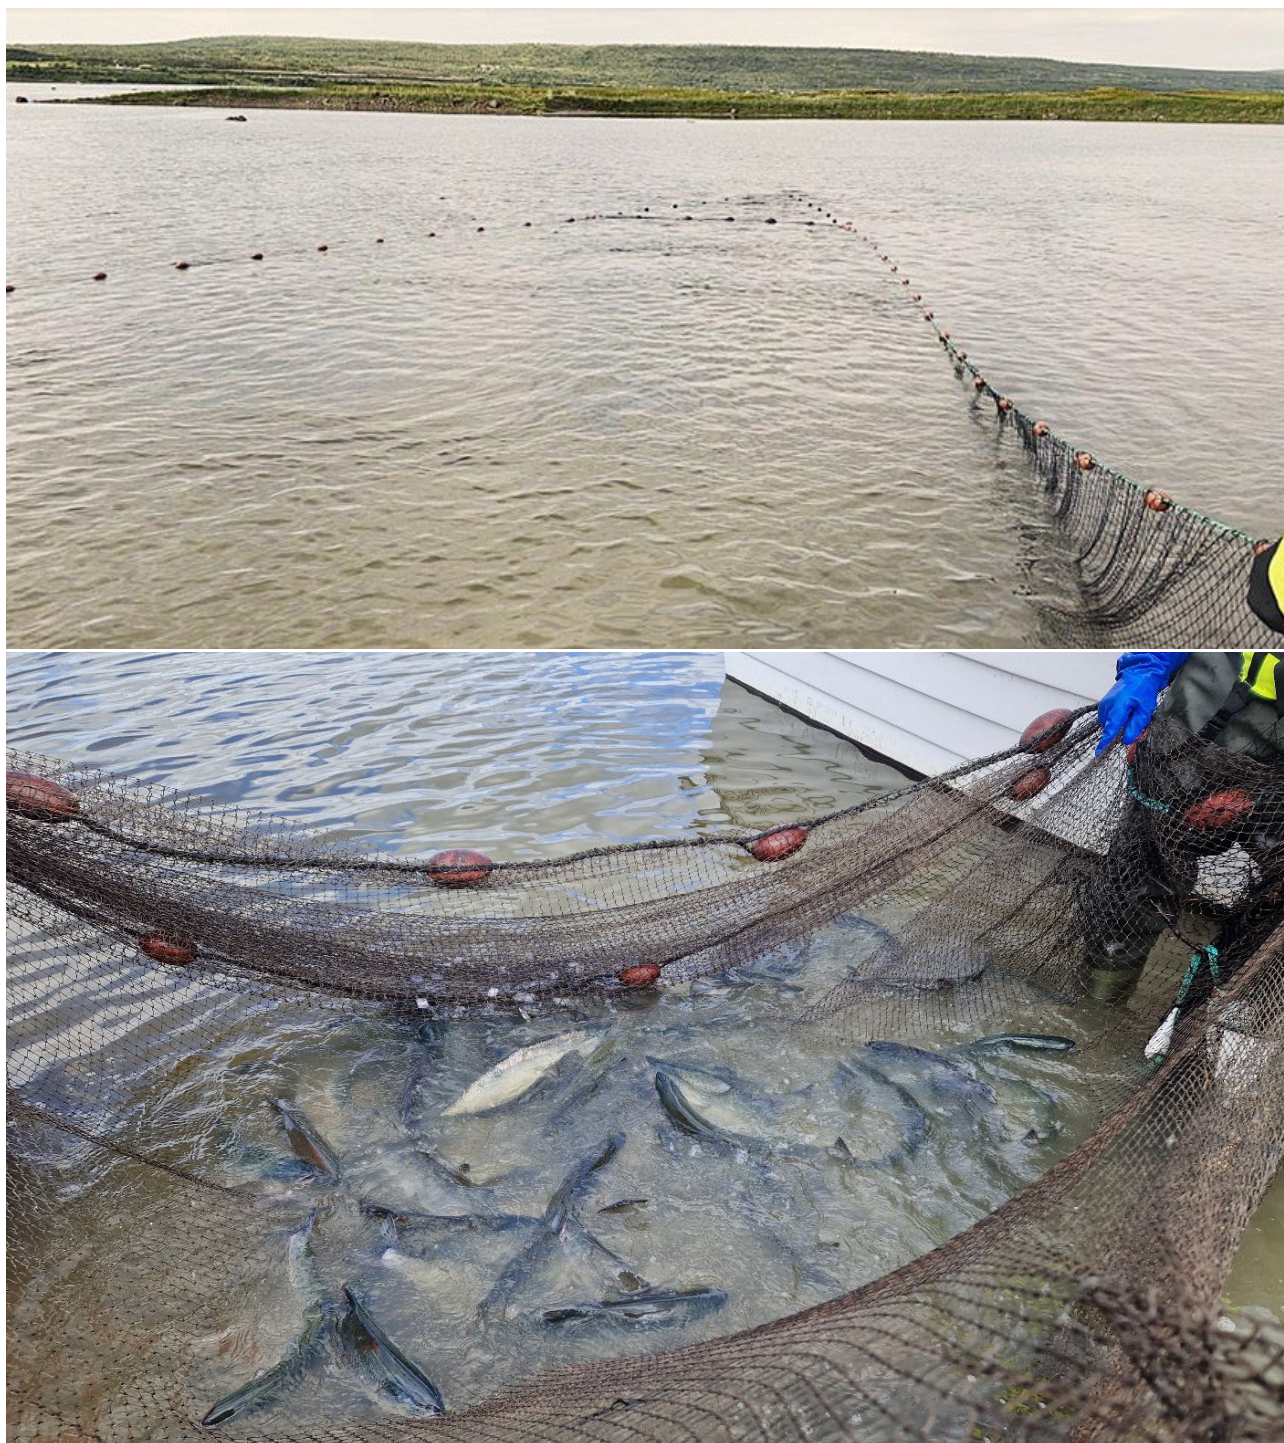
Landnota var 150 meter lang og 5 meter dyp, og bestod av notlin med maskestørrelse i notarm på 40mm helmaske (trådtykkelse 210/24; 1,0 diameter) og i 28 mm helmaske i notsekk (Pers med Stein Harris Olsen, Nofima). Redskapen var utformet for skånsom fangst og for å muliggjøre gjenutsetting av bifangst.

Tabell 11.1. Haling av landnot og pukkellaksfangst i elvemunning i Vesterelva sommeren 2025. (Foto: Stein Harris Olsen, Nofima)

Det ble gjennomført ni notkast med en samlet fangst på ca. 2215 pukkellaks, samt bifangst av 99 laks, 20 sjørørret og én sjørøye. Anadrom bifangst ble sortert først og satt levende tilbake fortløpende under opptak av nota. Det ble observert lite skjelltap og tydelig fluktrespons hos de fleste individene etter gjenutsetting. Dette er foreløpige resultater som ikke er publisert, men gjengitt i rapport fra seminaret *4th International Seminar on Pink salmon in the Barents region and in Northern Europe 2025* (Miljødirektoratets rapportserie M-3051 2025).
