Oppsummering av erfaring med tildekking av forurenset sjøbunn

DNV GL og NGI

Oppsummering av erfaring med tildekking av forurenset sjøbunn
Summary of contaminated seabed capping experiences

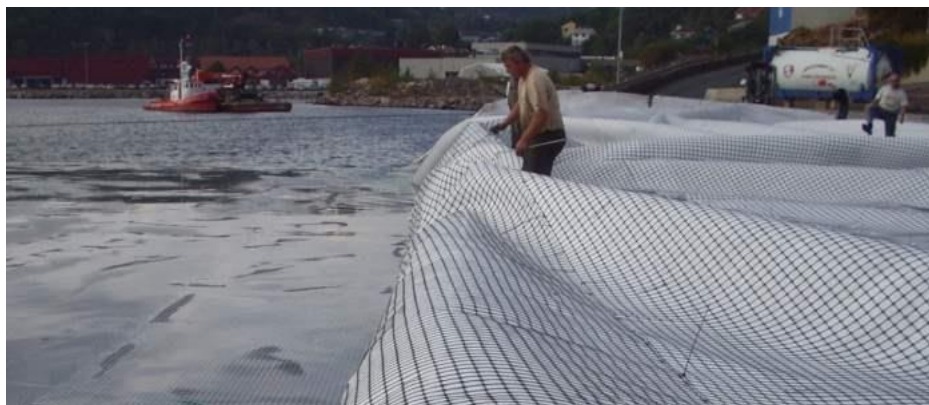
Figur 3: Legging av geotekstilduk ved kaia til Glencore (tidl. Xstrata og Falconbridge) nikkelverk i Kristiansand. Foto: Jon Egil Vinje.

Geotekstilduk kan brukes for å øke bæreevnen av bunnen som tildekkes. En annen viktig bruk av geotekstilduk er for å separere forskjellige masser med forskjellig kornfordeling i tildekkingen for å unngå sammenblanding av lagene. Tilsvarende også for å unngå sammenblanding av de forurensete sedimentene og de rene tildeckingsmassene (f.eks. i Eitrheimsvågen). Duk kan også brukes under tildekkingslag for å dekke til strender (f.eks. Vækerøstranda) og for å dekke sjødeponi (f.eks. Trondheim havn) og avfallsdeponi på sjøbunnen (Kollevågen). En ulempe ved bruk av geotekstilduk er at den kan bli revet opp av ankring, og at den kan samle opp gass hvis den er for tett samt at duk ved bruk i strandområder kan komme til overflaten.

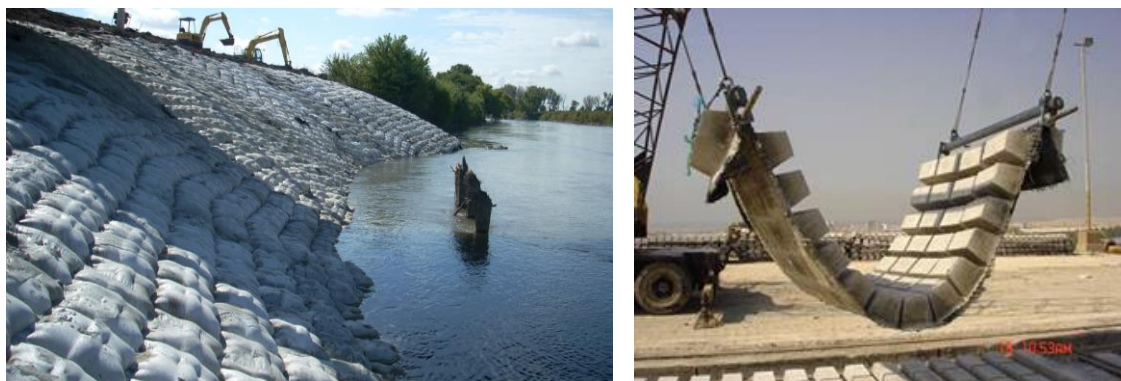
Figur 4: Foto til venstre: Tildekking med betongmadrasser hvor betongen injiseres i lommer i en fiberduk. Foto: <http://aspent.com>. Foto til høyre: Prefabrikerte betongmadrasser. Foto: <http://www.geosynthetica.net>.

Betongmadrasser brukes spesielt i havner hvor det er vanskelig å dekke til sjøbunnen og skråninger med løsmasser på grunn av sterk påvirkning fra propelloppvirvling fra skip. Det finnes to hovedtyper betongmadrasser, de som produseres på stedet ved at betong injiseres i lommer i en fiberduk og prefabrikerte betongmadrasser, se figur 4.

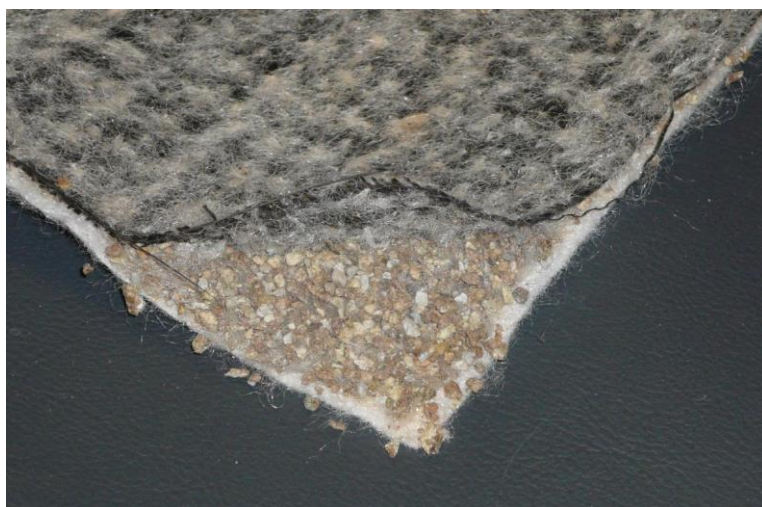
Figur 5: Bentonittleire (granulat) i fiberduk. Foto: www.claysandminerals.com.

Dersom det er behov for svært tette tildekkingsmasser, for eksempel hvis det er fare for grunnvannstrøm gjennom tildekkingen eller hvor tildekkingstykkelse må begrenses vil en kunne bruke bentonittleire eller andre materialer med tilsvarende tettende egenskaper. Bentonittleire har egenskapen at leiren under trykk og i kontakt med vann sveller og gir en tettende effekt. For tildekking av forurenset sjøbunn brukes gjerne bentonittleire som kan ruller ut som duk på sjøbunnen, leiren er da «innpakket» i en fiberduk, se figur 5.

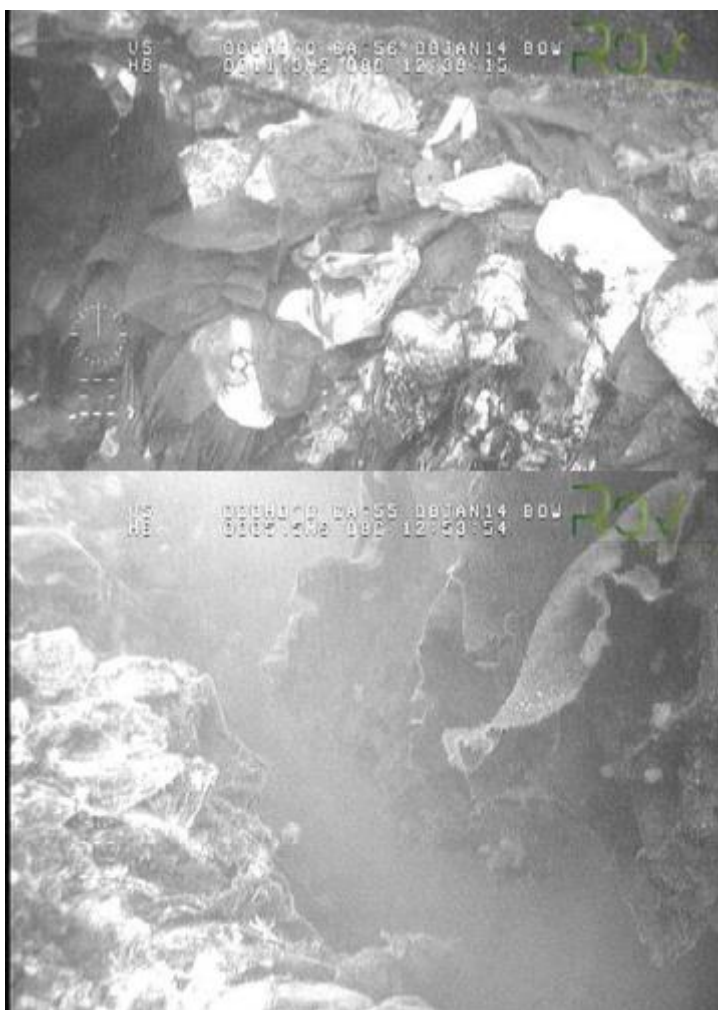
I Kollevågen utenfor Bergen ble kommunalt avfall fylt i strandkanten og i sjø i perioden 1930-1975. I 2005 ble avfallet i sjøen dekket til med steinmasser (kornstørrelse: 0-32 mm) i et lag på 0,5 m etterfulgt av fiberduk og deretter erosjonssikring (kornstørrelse: 0-64 mm) i et lag på 0,3 m. Undersøkelser i 2012 og 2014 (NGI, 2014) viste imidlertid at det var skader på denne tildekkingen slik at avfallet igjen var eksponert på sjøbunnen flere steder, se figur 6.

Årsaken til dette er sannsynligvis at tildekkingen ikke hadde tilstrekkelig stabilitet i forhold til erosjon, skråningsstabilitet og/eller ujevne setninger i avfallet.

Figur 6: Eksponert avfall i skadet tildekking i Kollevågen (NGI, 2014).

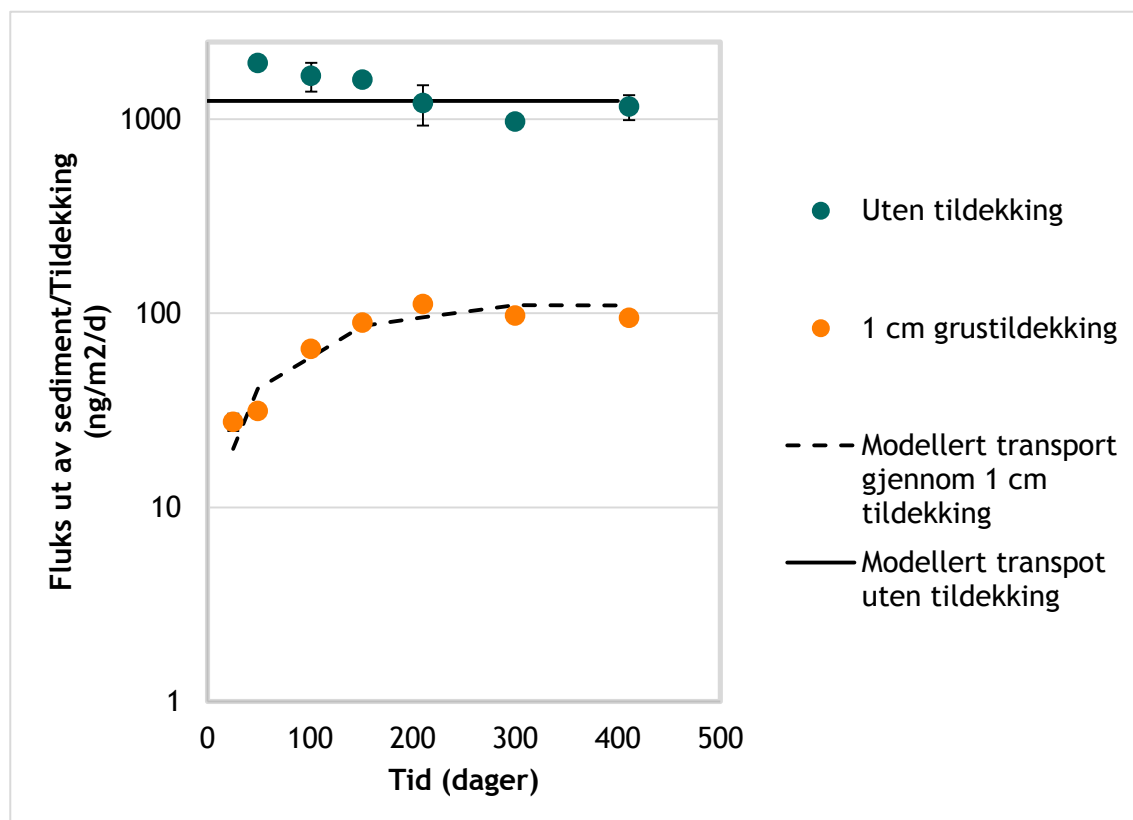
Modellering av diffusjonsfluks gjennom en tildekking med et typisk design på >30 cm viste at det vil ta flere hundre år før miljøgiftene kan komme igjennom tildekkingen. Eek et al (2008) utførte laboratorieforsøk for å undersøke om beregnede transporthastigheter av miljøgifter overensstemmer med målte transporthastigheter gjennom tildekkingen. Resultatene av disse forsøkene viste at det var meget god overensstemmelse mellom beregnet og målt transporthastighet for PAHer. Figur 15 viser målt fluks av pyren gjennom en tildekking med sandig grus på 1 cm og viser hvordan transport med diffusjon gjennom bare 1 cm tildekking på lang sikt flater ut på en verdi som er 10 ganger lavere enn transport fra sediment uten tildekking. Resultatene av denne testen gjelder den delen av tildekkingen som ikke påvirkes av bioturbasjon og der diffusjon styrer transporten.

Figur 15: Målt transport av pyren som diffunderer gjennom en grustildekking. Data fra: Eek et al (2008).

Resultatene viser at modellering av transport av miljøgifter kan være et godt verktøy for å vurdere egnet tykkelse av en tildekking.

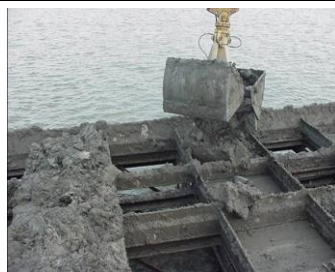
Foto som viser hvordan leirmassene ble lagt ut (Foto: Rijkswaterstaat)

Elvemunningen ved Haringvliet og tilstøtende farvann er en del av deltaet i den sørvestlige delen av Nederland. I dette området, er sedimentene som stammer fra industriell virksomhet langs elvene Rhinen og Meuse forurenset. Mengden forurenset sediment i dette området vurderes å være flere hundre millioner m³ og å mudre en så stor mengde og deponere denne ville være svært dyrt. Rijkswaterstaat bestemte seg derfor for å teste ut om det ikke var mulig å utføre en tildekking isteden. I 2003 ble det derfor utført en test i elvemunningen hvor 16 ha (0,16 km²) ble tildekket med 0,5 m ren ren leire. Årsaken til at leire ble valgt er at dette er en type masse som det ellers er vanskelig å finne avsetning for men som forutsatt at den kan legges ut på sjøbunnen vil være svært rimelig. Løsningen som ble valgt for utleggingen var en leker som hadde 32 like store åpninger hvor leiren ble plassert før den ble sluppet ned på bunnen slik at leiren ble jevnt fordelt på bunnen (se foto nedenfor). Kontrollen etter utført arbeid viste at tildekkingen var vellykket og at det var mulig å bruke leire som tildekkingsmateriale.
