## Teknisk Rapport Visuell Kartlegging Arenaria

Rapport til **StatoilHydro ASA**

Rapport nr. 2008-0456/ DNV ref nr: 11YSH74-9  
Rev 01, 2008-04-14

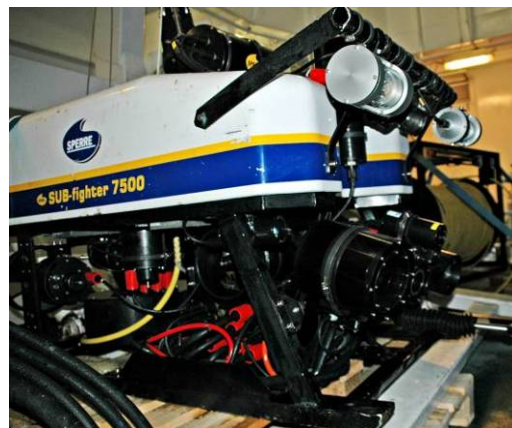
Bunnforholdene på Arenaria avgrensingsbrønn ble kartlagt ved hjelp av en ROV. Undervannsfarkosten var av merket SUB-fighter 7500 (Figur 3-2). ROV'en var utstyrt med 2 videokameraer (zoom- samt vidvinkelkamera) og et 8 megapiksels stillbildekamera med blitz. Øvrig beskrivelse og spesifikasjoner på ROV'en er gitt i Appendiks 2. En transponder (Kongsberg MST319) som kommuniserte med båtens Hipap 500 transducer system var montert på ROV'en.

**Figur 3-2:** ROV brukt i undersøkelsen.

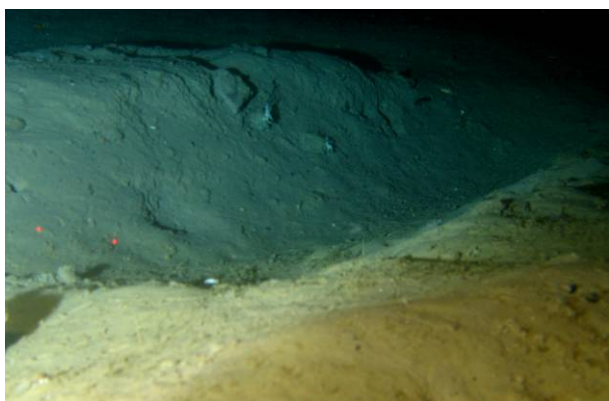
Det ble registrert spor etter tråling med en tetthet på to spor per 100 meter (Figur 4-7). Sammenlignet med øvrige områder i Barentshavet som er undersøkt med ROV av DNV er dette høyt (DNV 2006; DNV 2007a, DNV 2008a og b). Undersøkelser gjennomført av Havforskningsinstituttet har påvist opptil 9 trålspor per 100 meter på Tromsøflaket (IMR, 2006). Tettheten av trålspor ved Arenaria var høyere enn på Tornerose og Ververis. Disse feltene ble undersøkt på samme tokt som Arenaria. Trålspor kunne observeres på sonaren (Figur 4-6).

Sedimenttype, detaljer vedrørende redskap benyttet, hydrografiske og biologiske forhold er avgjørende for hvor lenge trålspor kan observeres. Undersøkelser viser at trålspor er observert opptil 18 måneder etter eksperimentell tråling (Tuck et al. 1998). I nylig trålte områder kan trålsorene ofte gjenkjennes med klare skarpe kanter i motsetning til eldre trålspor som har en mer avrundet form. Ingen av trålsorene observert ved Arenaria hadde klare skrape kanter.

**Figur 4-7:** Trålspor fotografert ved Arenaria, 2008

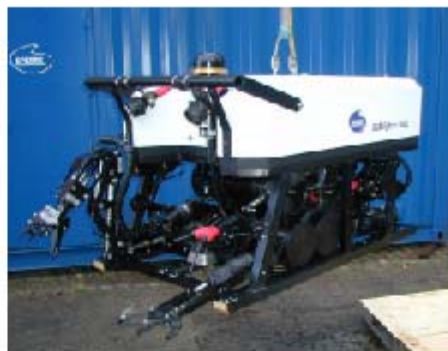
**SPECIFICATION SUB-fighter 7500 ROV**

**Vehicle:** LWH 140 x 81 x 77 cm.  
**Frame:** Aluminium  
**Housings:** 2 x electronic  
**Weigh:** 345 kg.  
**Payload :** 20 kg. (approx)  
**Max. depth:** 700 m.  
**Buoyancy:** Solid cell structure  
**Power input:** 230 Vac, 1 phase, 6-10 kW.  
**Thrusters:** 5 thrusters with 2 Hp, pressure compensated, each 300 - 340 N, Electronic resettable overcurrent protection for thrusters  
**Speed:** Horizontal 2,8 knot  
 Vertical 1.2 knot  
 Lateral 1.3 knot  
 Turn rate 60 deg/sec.
