Rehabilitering av Segeråga i Rødøy og Meløy kommune

Kristin Brekke Klausen
Vannområdekoordinator
Vannområde Ranfjorden og Rødøy/Lurøy

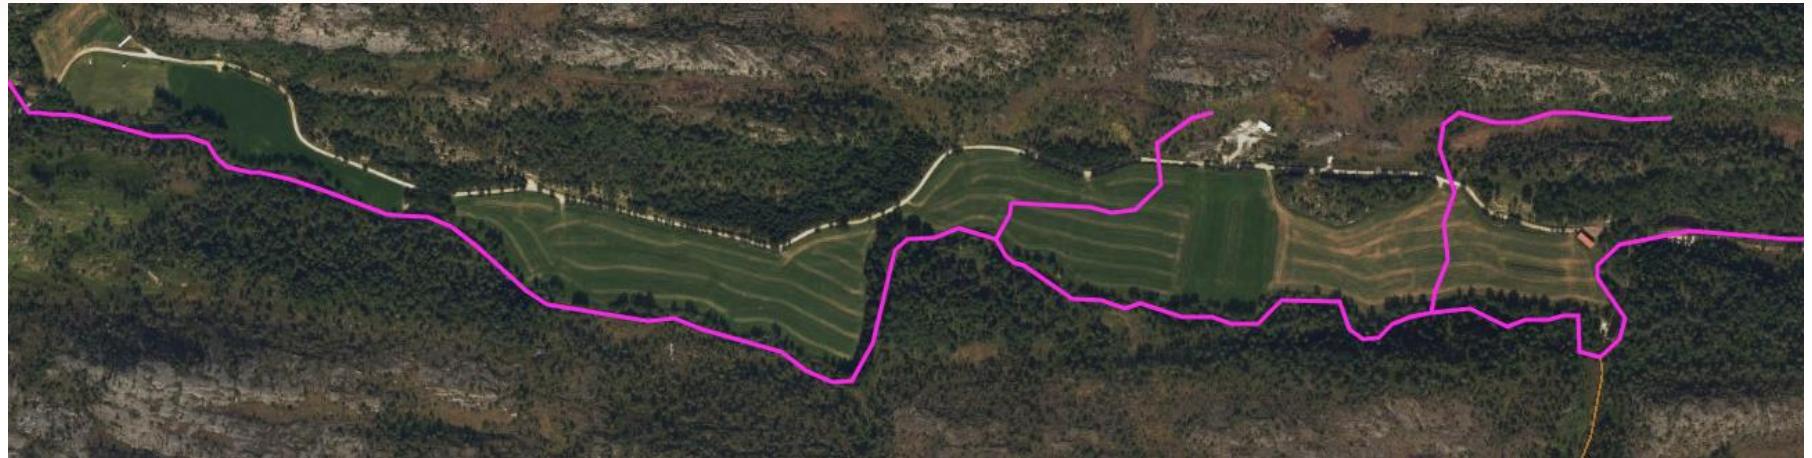
Drenering og oppdyrkning av myrene i øvre deler av nedbørsfeltet

Oppdyrkning av skog- og myrområder kan ha medført økt tilførsel og transport av sand

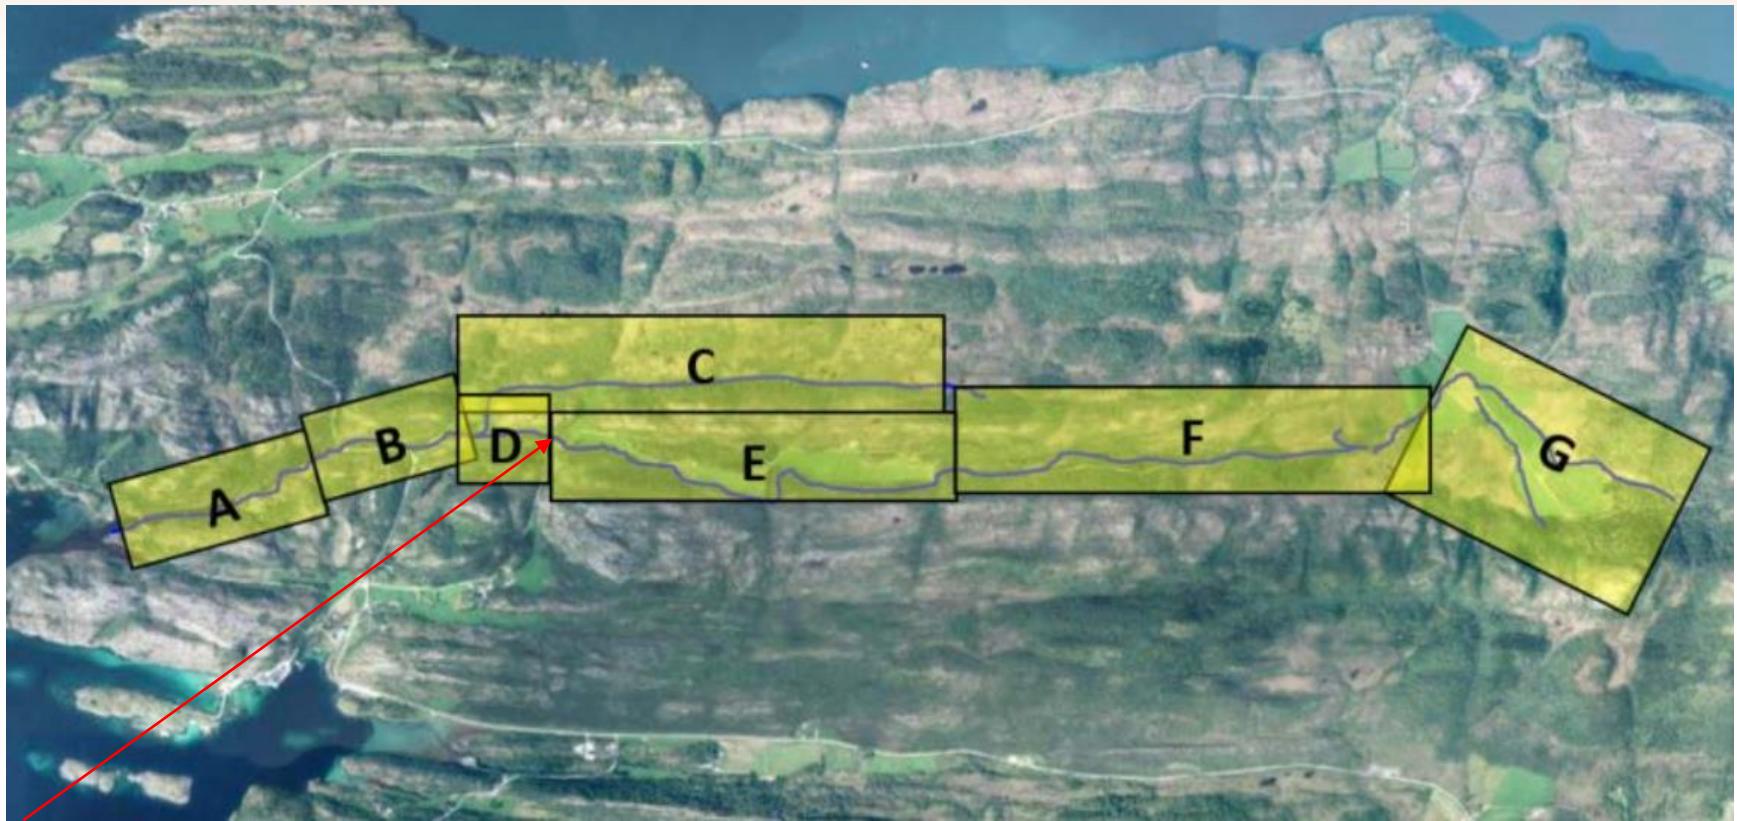
Foss som markerer grense for anadrom strekning

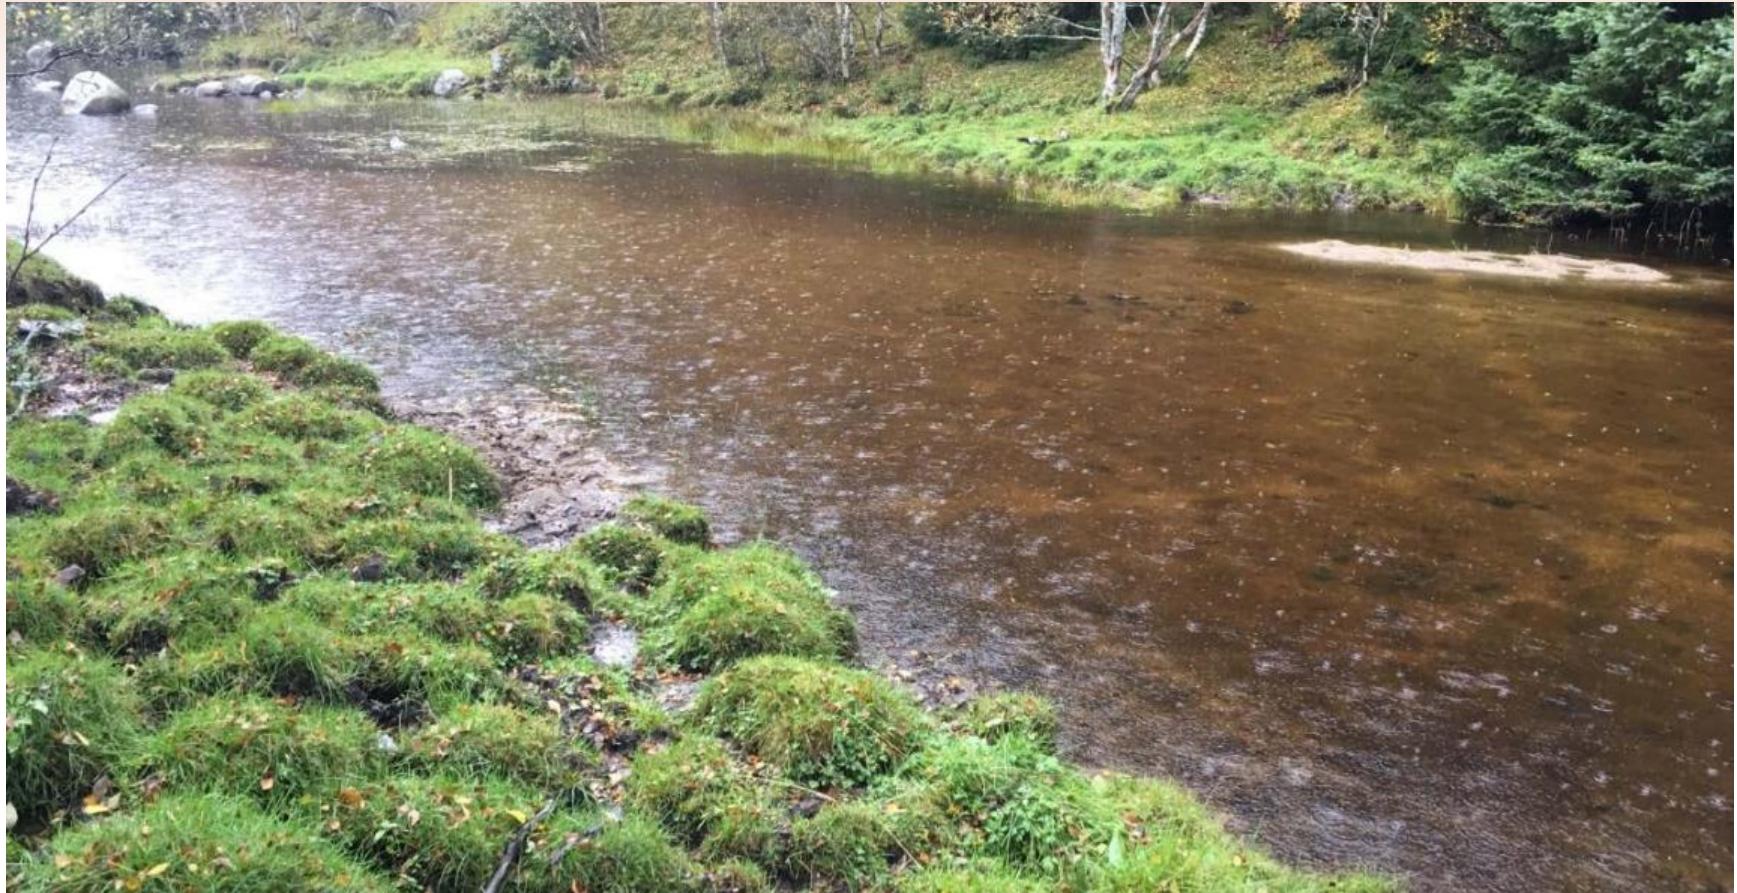
Før

Figur 12. Elveavsnitt A2. Partier for tilførsel av gytesubstrat (Gule områder 1-6) og roligere lønepartier for uttrauing av finstoff (rød pil).

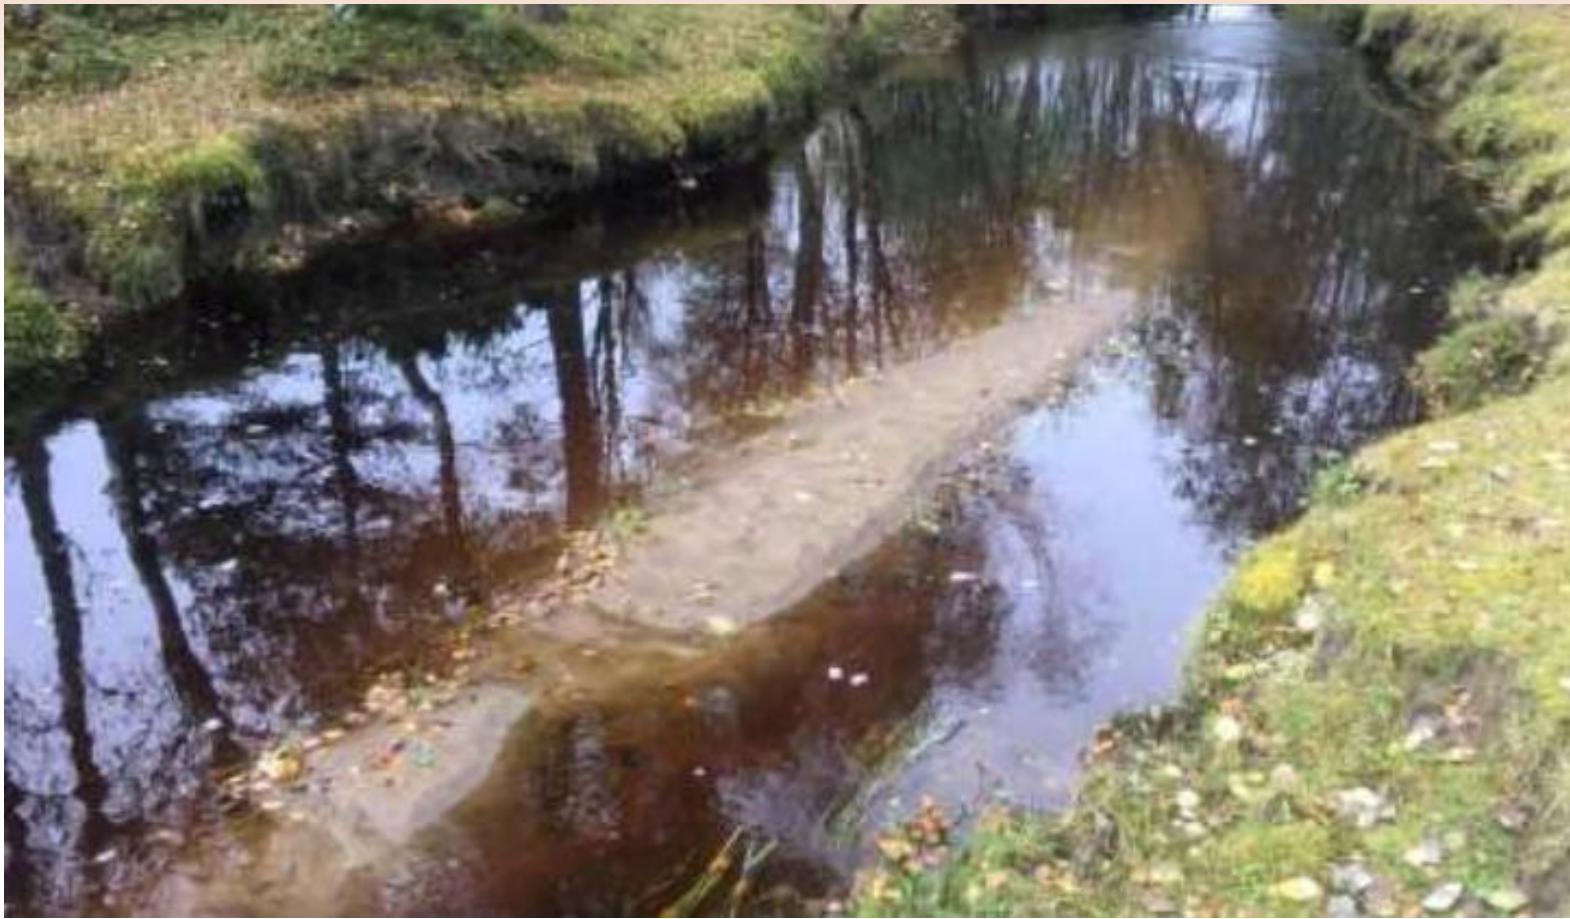
Før tiltak

Figur 32. Anlegging av sedimentasjonsbassenger oppstrøms og nedstrøms traktorveikrysning, i skillet mellom elveavsnitt E og F.

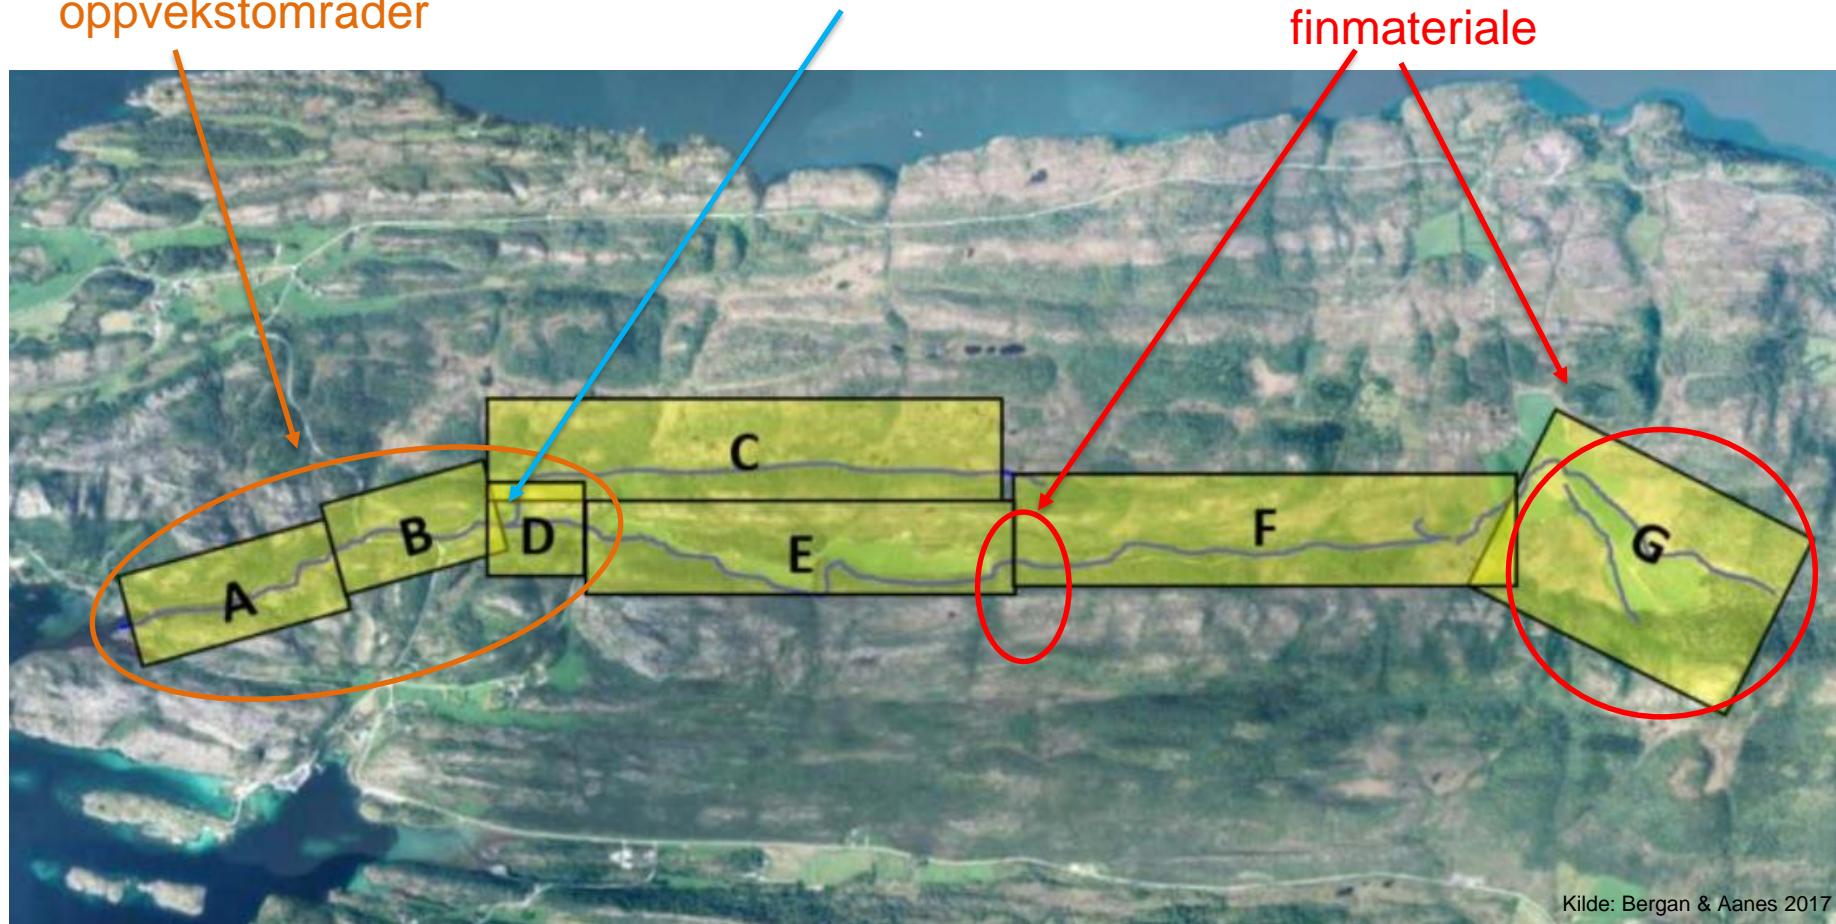
Oppsummering

Etablert bedre gyte- og oppvekstområder

Økt produksjonsarealet

Stoppet tilførselen av finmateriale
